## Een dagje IJsselhoeven.

Dinsdag 17 mei, een dagje IJsselhoeven. Met Willemien Hartmans had ik afgesproken om samen op pad te gaan. Enkel adressen hadden gevraagd om langs te komen om te zien of subsidie mogelijk was voor herstelwerk en ook om te komen kijken naar een stukje 'gevonden' muur van kloostermoppen.

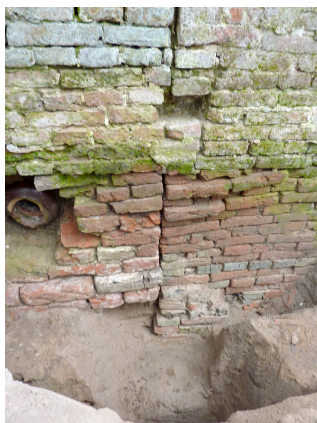
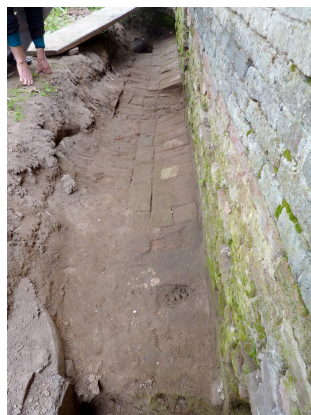
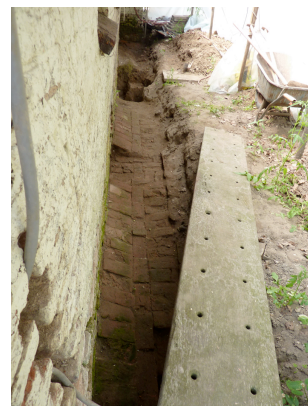
Al snel trof hij beschadigd metselwerk aan. In het verleden had men muurdoorbrekingen gemaakt voor afvoerleidingen en deze openingen niet goed aangewerkt. "Zit toch maar onder het maaiveld en niemand ziet het," zal men toen wel gedacht hebben. Maar dit kan extra schade veroorzaken door optrekkend vocht aan de bestaande muur, maar daar had men even niet aangedacht. Ook werden er diverse afgeboorde stenen aangetroffen, maar ook metselwerk waar bijna geen mortel meer tussen de stenen aanwezig was. Na een telefoontje en daarop volgend bezoek, hebben we toen afgesproken om het geheel wat verder en dieper schoon te maken om het goed te kunnen herstellen. Al snel belde Nico weer dat hij een liggende waterafvoergoot ontdekt had, een liggend rabat op een diepte van ca 50 cm onder het thans bestaande maaiveld. Ook ontdekte hij een staande naad in het metselwerk, op ongeveer een derde vanaf het voorhuis.

Raadzaam is het herstelwerk te beginnen, minimaal een spit diepte onder het maaiveld. Dit voorkomt nieuwe schade door waterinwerking en vorst beschadigingen.

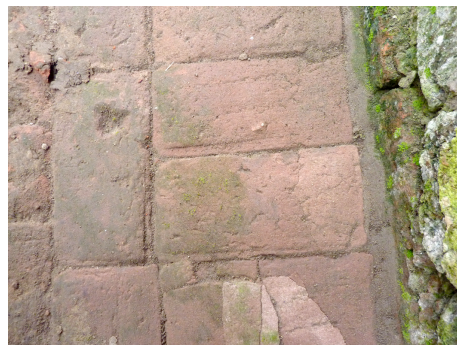
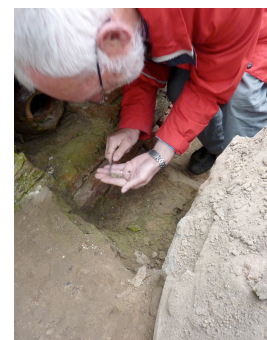
Het eerste wat op viel was, het prachtige liggende rabatwerk om het water af te voeren van de gevels. Een groot gedeelte was nog heel. Aan de linkerzijde van de naad in de gevel waren zichtbaar 7 lagen kloostermoppen, rechts geen. Het metselwerk links als rechts als boven de kloostermoppen zijn dezelfde maat handvormstenen. Nu heb ik meestal een mesje bij me, dus snel gekeken naar de mortel en ja hoor als mortel tussen de kloostermoppen was een tras-kalkvoeg gebruikt.

Vanaf ca 1500 wordt deze mortel in Nederland verwerkt, daarvoor werd hoofdzakelijk een kalkmortel gebruikt. Dit geeft aan dat dit stukje muur uit die tijd zou kunnen zijn. Maar wat wel opviel waren de stenen zelf, bijna sinterkoppen zaten aan deze kloostermoppen, dus te hard gebakken of ze hebben te dicht tegen het vuur aangelegd, gelet op de vorm van de steen. Maar ook dat de 'fundering' heel dicht onder het oude mailveld was begonnen. Dus er is bewust gekozen deze harde steen toe te passen om optrekkend vocht tegen te gaan en ook om het water dat van het dak afliep snel af te voeren van het gebouw via het liggende rabat! Wat was hier de reden van?

Opvallend aan het liggende rabat zijn de stenen. De stenen vertonen lijnen op ca 1,5 cm vanaf de lengte rand. Een lijn die ik niet ken en nog nooit gezien heb. Het vreemde is, dat je een mal hebt, deze voldoet met klei en dan afschraapt, vlak met de bovenkant. Daarna wordt de steen er uit gehaald en op zijn kant gezet om te drogen en nadien te bakken. Deze stenen hebben niet alleen lijnen maar het middenvlak is ook bolvormig. Waarom hebben deze stenen dit? Waar komen de stenen vandaan?

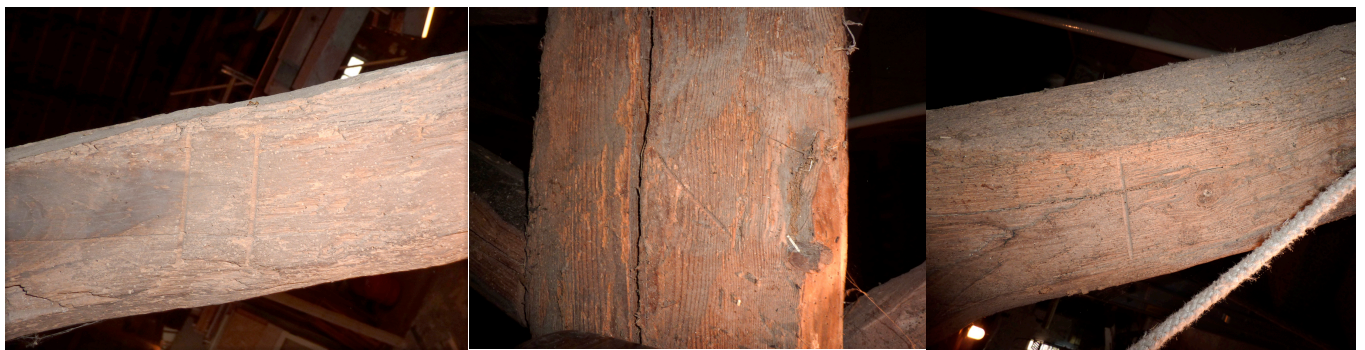
Aan de zijde van de staande naad in de zijgvel werd mij het merkteken aangewezen waarvan Nico dacht dat het een telmerk was. Ja, het klopte het was een haalmerk, merk 1. En als zo vaak, heb je een merk te pakken, dan zie je ze allemaal. Hier begon dus gebint 1 en naar achteren toe gebint 2. Normaliter begin je met nummer 1 bij de voorgevel en zo tellende naar achteren naar de achtergevel toe. Dus vermoedelijk had er een wand gestaan met het gebint 1 af, wat versterkt werd door de inkepingen van vermoedelijk de eerder genoemde vakwerkconstructie.

Haalmerken zijn strepen die met een rits, een mesje met aan het einde een rond gebogen stukje werden uit gekerfd. Haalmerken zijn te dateren uit de tijd van rond de 17<sup>e</sup> eeuw veelal rond 1550-1600.
