Onderhoud van rieten daken

RDMZ info Restauratie en beheer nr. 11, juni 1998, meegezonden met Nieuwsbrief 3, 1998, 2e druk september 2000, gewijzigde 3e druk januari 2005

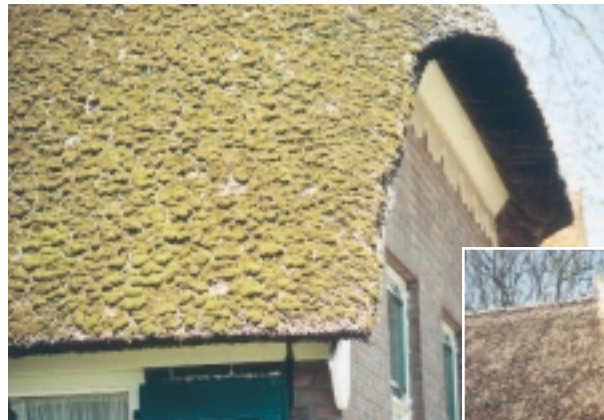
Een zwaar bemost rieten dak in drogende toestand. Volledig droog mos rult op en rolt dan soms vanzelf van het dak

De aanwezigheid van algen op een rieten dak is een natuurlijk verschijnsel. De niet door de zon beschenen zijden van het dak hebben er het meest last van. Algvorming lijkt toe te nemen naarmate de regen minder zuur wordt. Algvorming op het riet leidt tot verdichting van het oppervlak van het dak, waardoor de ventilatie van het riet wordt beperkt. Door de verminderde ventilatie blijft het riet langer nat. Het risico van de ontwikkeling van schimmels en rot neemt dan toe. Na algen kunnen zich mossen vestigen, die het vocht nog meer vasthouden, hetgeen een extra risico vormt. Mossen trekken vogels aan, op zoek naar insecten, waardoor vervolgschade mogelijk is. Het voorkomen van alg- en mosvorming is belangrijk. Eens per drie tot vijf jaar kan het dak worden besproeid met een anti-almiddel; een activiteit voor deskundigen. Uit de praktijk van de laatste jaren blijkt dat een anti-brandmiddel waterafstotende effecten heeft, waardoor het riet ook langer droog blijft. Algen kunnen zich daardoor minder makkelijk vestigen. Raadpleeg vooral een onafhankelijke deskundige bij het kiezen van het middel.

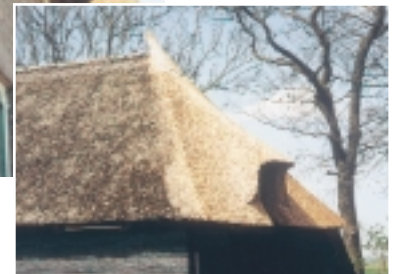
Rieten dak met nok en tuuf van stro

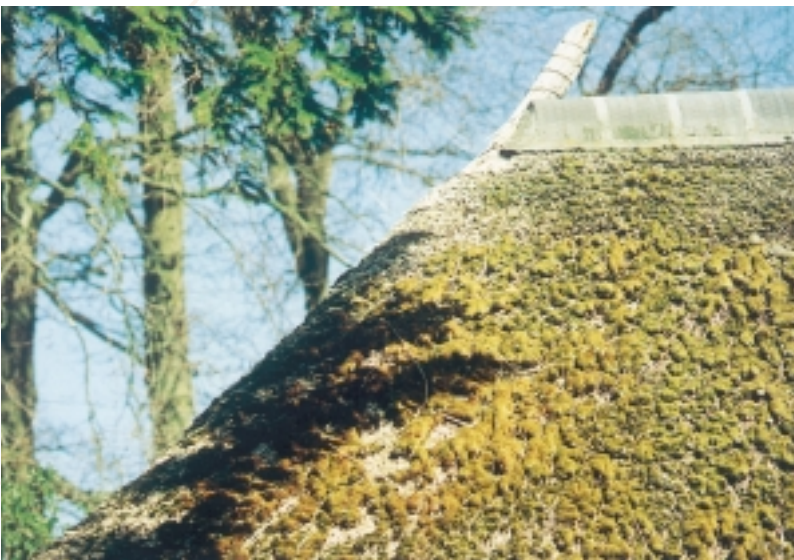
De schaduw van bomen belemmert de drogende werking van de zon

De nabije aanwezigheid van bomen en struiken en ook klimplanten kunnen een belemmering zijn voor het droogwaaien van het rieten dak. Vallend blad kan, wanneer het op het dak blijft liggen, bijdragen tot een verhoogd vochtgehalte van het riet. Te dichtbij staande gebouwen kunnen eveneens het droogwaaien van het riet belemmeren. Riet dat te lang vochtig blijft, is vatbaar voor schimmels en deze zetten op hun beurt het rottingsproces in werking.

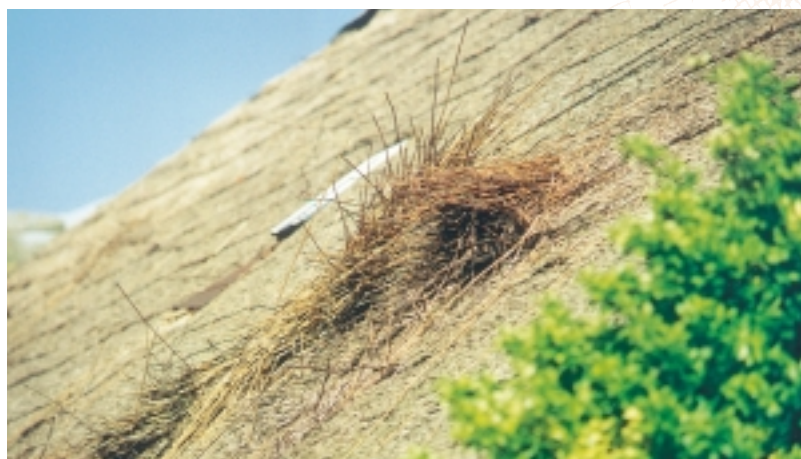
Stormschade. De gaarden zijn in het zicht gekomen. Het is tijd voor het nemen van maatregelen, omdat bij verdere slijtage het riet los komt te liggen

Is de slijtlaag, het buitenste deel van het rietdek, nagenoeg verdwenen en zijn de gaarden in het zicht gekomen, dan is het tijd voor meer omvangrijk onderhoudswerk. De hellingshoek van het dak bepaalt het meest wanneer tot die maatregel overgegaan moet worden. Immers, bij steile hellingen met een dun rietpakket kan het dak waterdicht zijn, terwijl dat bij flauwe hellingen met een dikker pakket niet het geval hoeft te zijn.

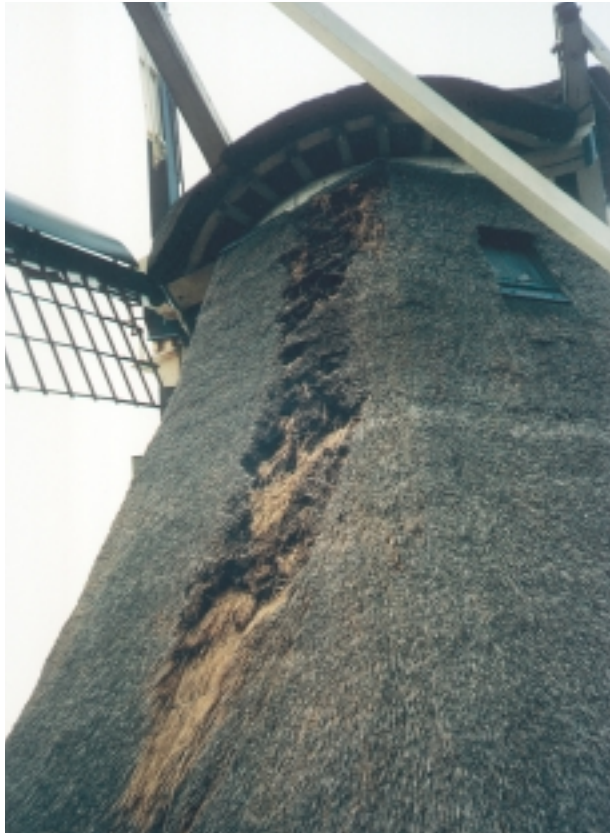
Zeer snelle actie heeft voorkomen dat brand als gevolg van blikseminslag zijn vernietigende werking kon uitoefenen (foto G. Nienhuis)

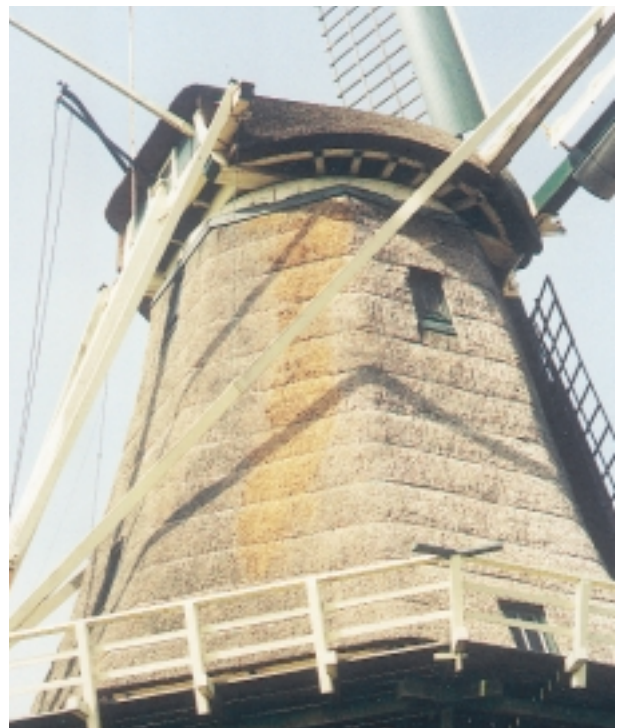
De brandschade is hersteld door het invoegen van riet (foto G. Nienhuis)

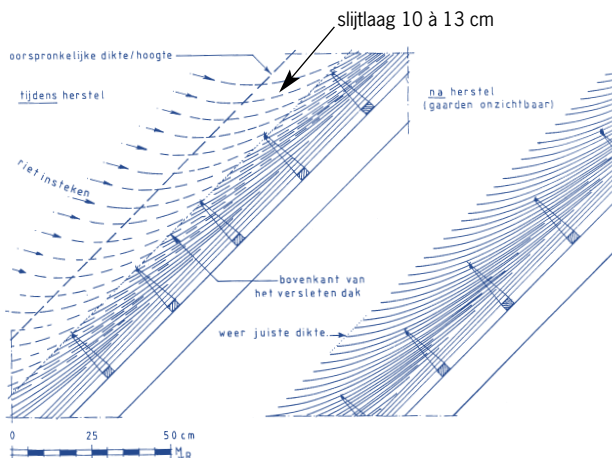
Blank verstoppen. De gaarden zijn verborgen in het rietdek

Het rieten dak kan op de vereiste dikte worden gebracht door de gaarden van de binding los te maken. Daarna kunnen zestig tot tachtig centimeter lange, dunne bosjes riet in de bestaande rietlaag worden gestoken. De rietlaag wordt, net als bij het leggen van een nieuw dak, met de oude of nieuwe gaarden boven elke rietlat gebonden en daarna opgeklopt tot de vereiste vorm is behaald. De gaarden worden door die techniek aan het zicht onttrokken. Daarom heet de methode blank, oftewel onzichtbaar verstoppen.

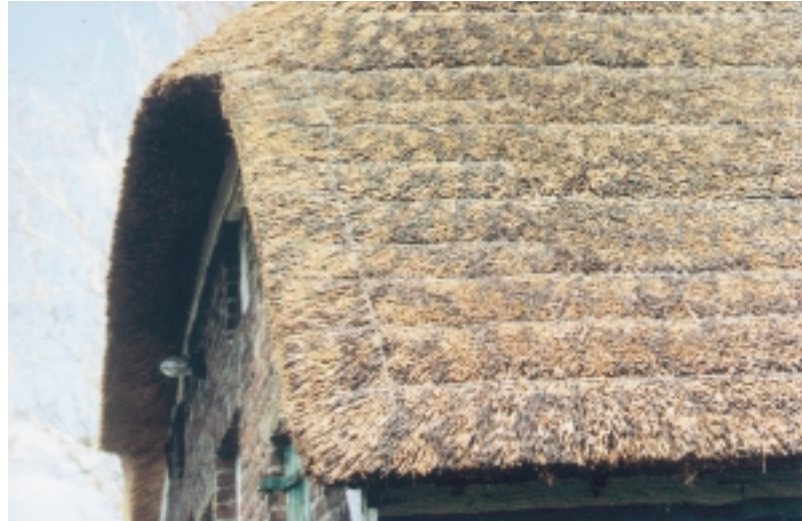
Een opgestopt rietdak. De gaarden blijven zichtbaar

Ook kan het rieten dak op de vereiste dikte worden gebracht door kleine bosjes riet met lengten van zestig centimeter in de bestaande rietlaag te steken. Daarna worden nieuwe gaarden om de andere rietlat aangebracht, afgebonden en wordt het rieten dak opgeklopt. De nieuwe gaarden blijven in het zicht.

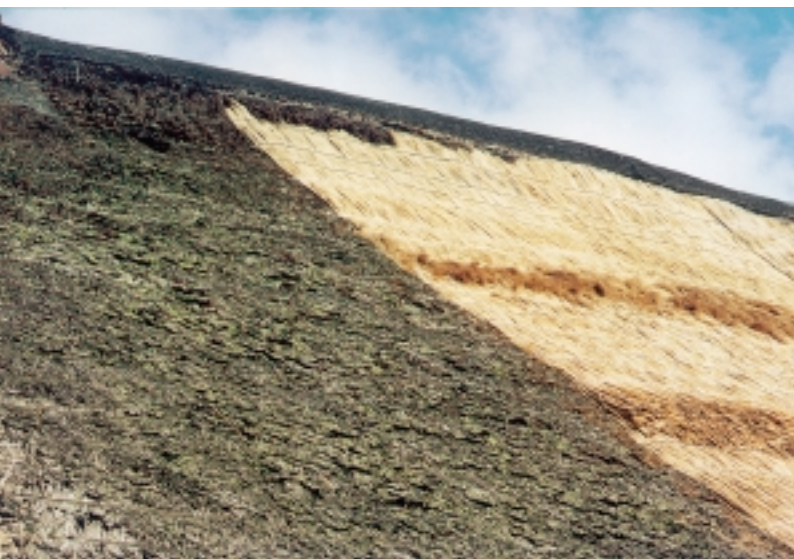
Na een calamiteit kunnen rietmatten uitkomst bieden

Treedt er lekkage op, na stormschade bijvoorbeeld, en is het niet direct mogelijk groot onderhoud uit te voeren, dan kunnen in steilere daken rietmatten worden opgenomen. Deze maatregel is niet zo duurzaam, maar kan het dak wel tijdelijk waterdicht houden.

Het afdekken met rietmatten moet als een tijdelijke maatregel worden gezien, of als een vorm van noodherstel.
