# Pastorieweg 2, Windesheim

Bouwhistorische verkenning

Zwolle, 19 juli 2019

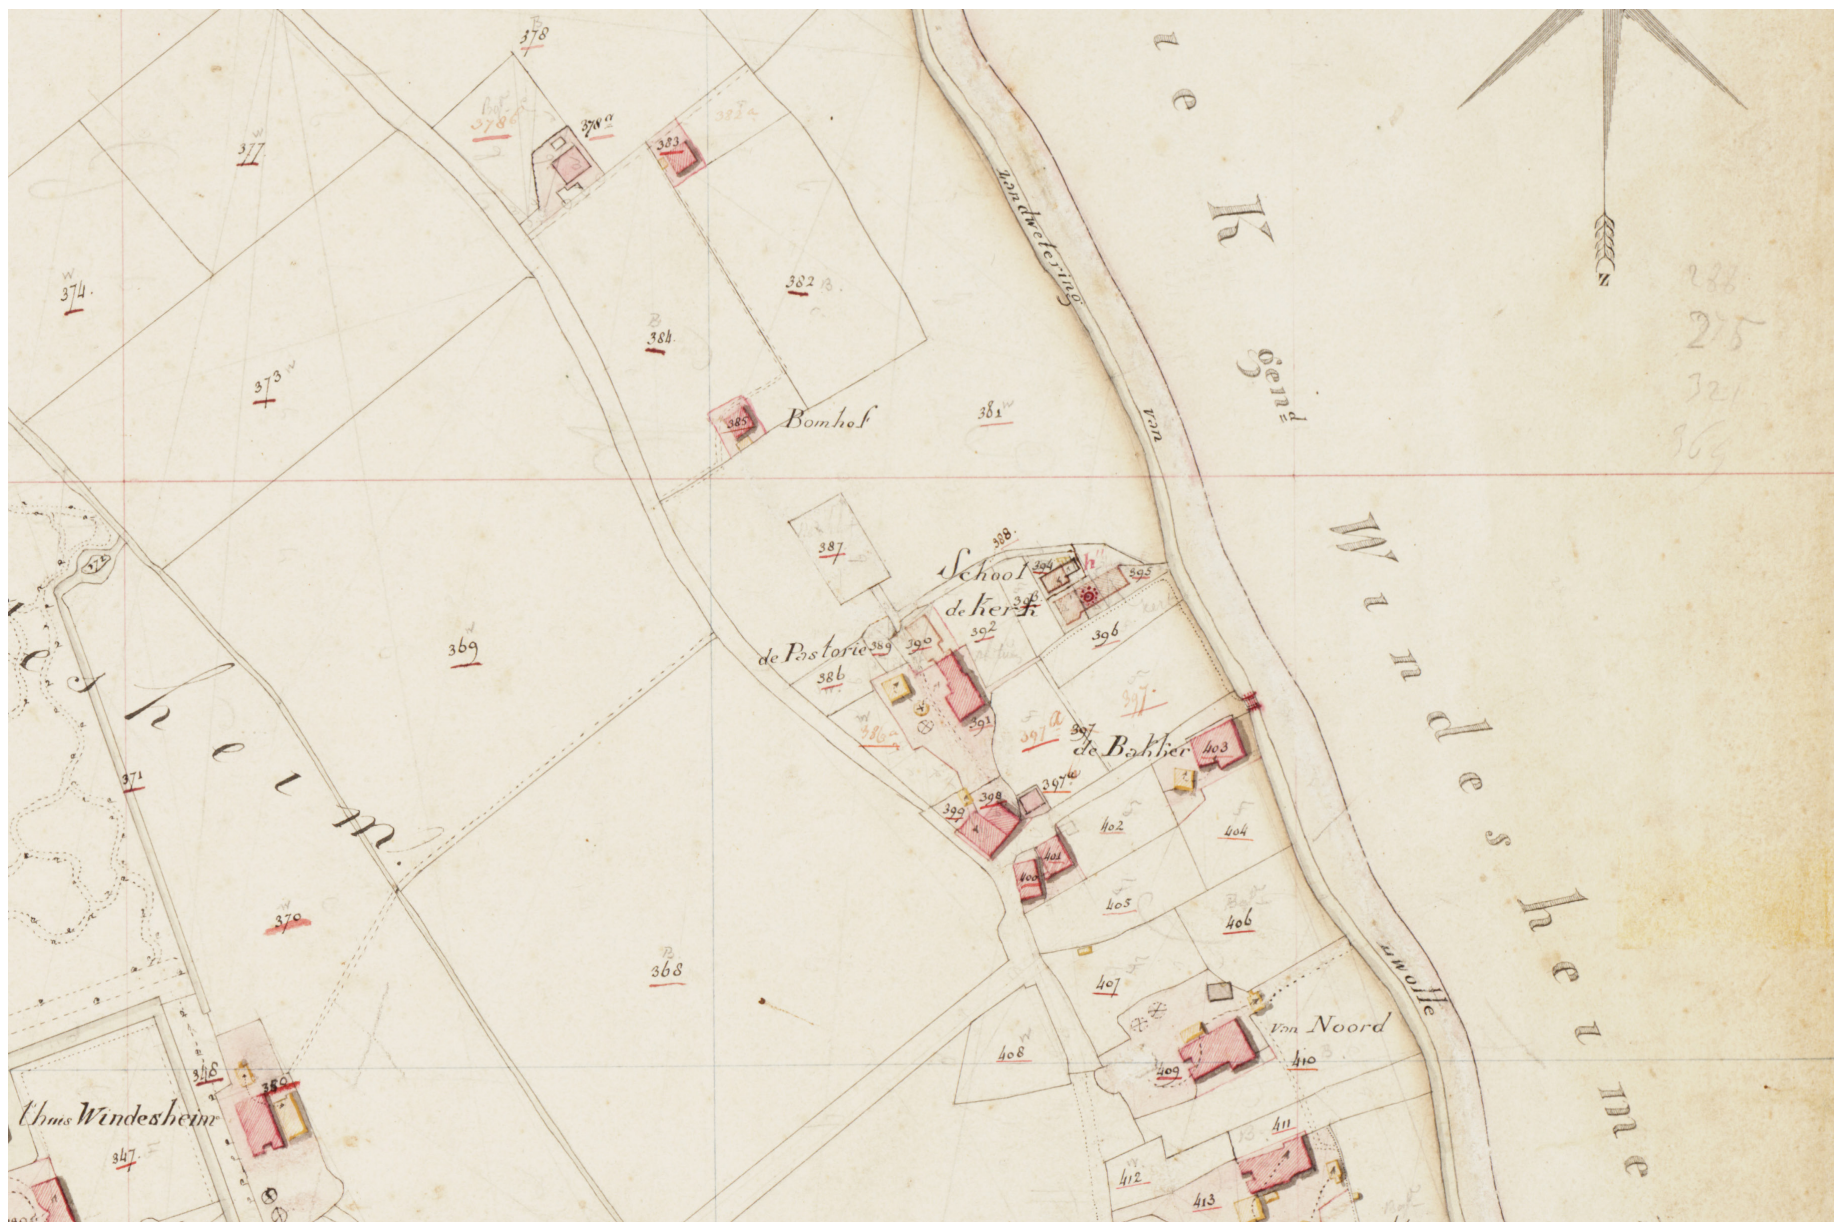
Afb. 2 Kadastrale kaart Zwollerkerspel, in het midden de pastorie (390) en de boerderij (391), 1822 (bron: RCE).

Op de kadastrale kaart uit 1832 komt de plattegrond van het bouwwerk al enigszins overeen met de huidige situatie, met aan de noordkant een pastorie en daaraan vast een boerderij. De boerderij had een uitbouw aan de westkant. Op het erf stond een vrijstaande schuur, ongeveer op dezelfde plek waar de huidige grote schuur staat en twee ronde bouwwerken, mogelijk hooibergen of waterputten. In deze periode was de boerderij bekend onder de naam 't Klooster en eigendom van landbouwer Jan Willem van Tongeren. Onder zijn bezittingen vielen nagenoeg alle percelen rondom de boerderij, met uitzondering van de kerk, een school, het kerkhof en de pastorie. Tevens bezat hij diverse weilanden en een akker aan de overzijde van de Bergweg en een boerderij geheten Bomhof, ten noorden van het kerkhof.

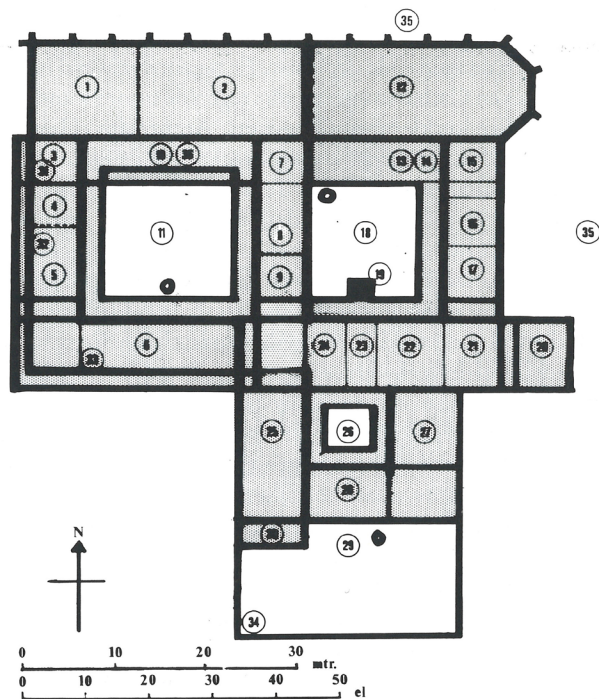
- 1387: 1 kerk  
 2 koor  
 3 refter  
 4 keuken  
 5 bakkerij/brouwerij  
 6 werk/woon/slaapvertrekken  
 7 sacristie  
 8 kapittelzaal  
 9 prior  
 10 om/pand/kruisgang  
 11 hof + put  
 1399: 12 koor, 1 + 2 kerk  
 13 omgang  
 14 boven 13 librije (armarium)  
 15 sacristie (vestiarium)  
 16 kapittelzaal  
 17 prior  
 18 hof + put  
 19 put (lavatorium)

- 1405: 20 ziekenafdeling (decedentium infirmitorium)  
 21 warmzaal (calefactorium)  
 22 refter broeders  
 23 scheerkamer  
 24 refterconversen  
 25 refter leken  
 26 keukenomgang  
 27 refter zieken  
 28 gemeenschappelijke keuken  
 29 keukenhof + put

- 1435-1436:  
 30 uitbreiding lekenrefter  
 31 Mariakapel  
 32 gastenverblijven  
 33 gastenverblijven  
 34 ommuring keukenhof  
 35 boomgaard

Boven de met ■ aangegeven vertrekken bevindt zich het dormitorium, 25 slaapcellen en de librije.  
 De met □ aangegeven vertrekken zijn geheel of gedeeltelijk onderkelderd.

Afb. 5 H.R. Steenbergen, reconstructie plattegrond klooster Windesheim (bron: De Vries en Berends).

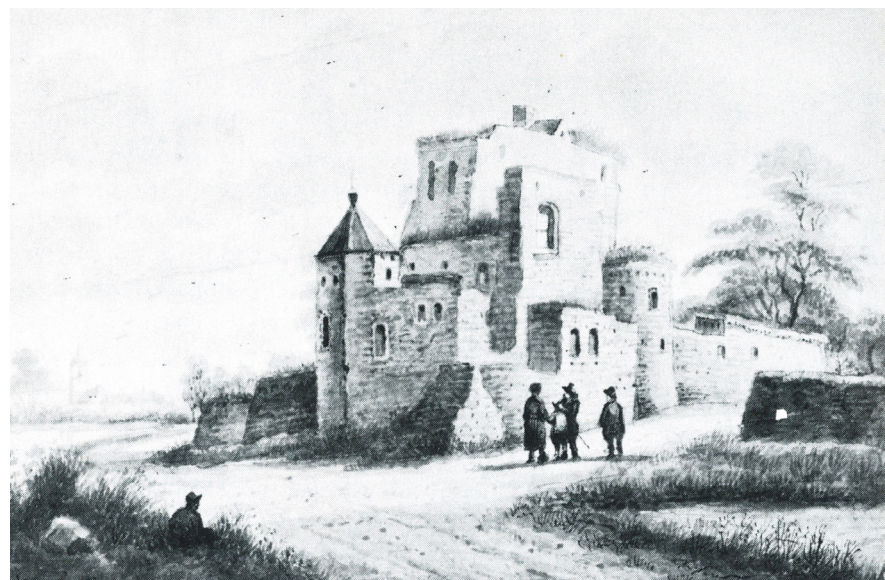
Afb. 3 A. Rademaker, Overblijfselen van en der Oude Kloosters te Windesheim, negentiende-eeuwse kopie (bron: De Vries en Berends).

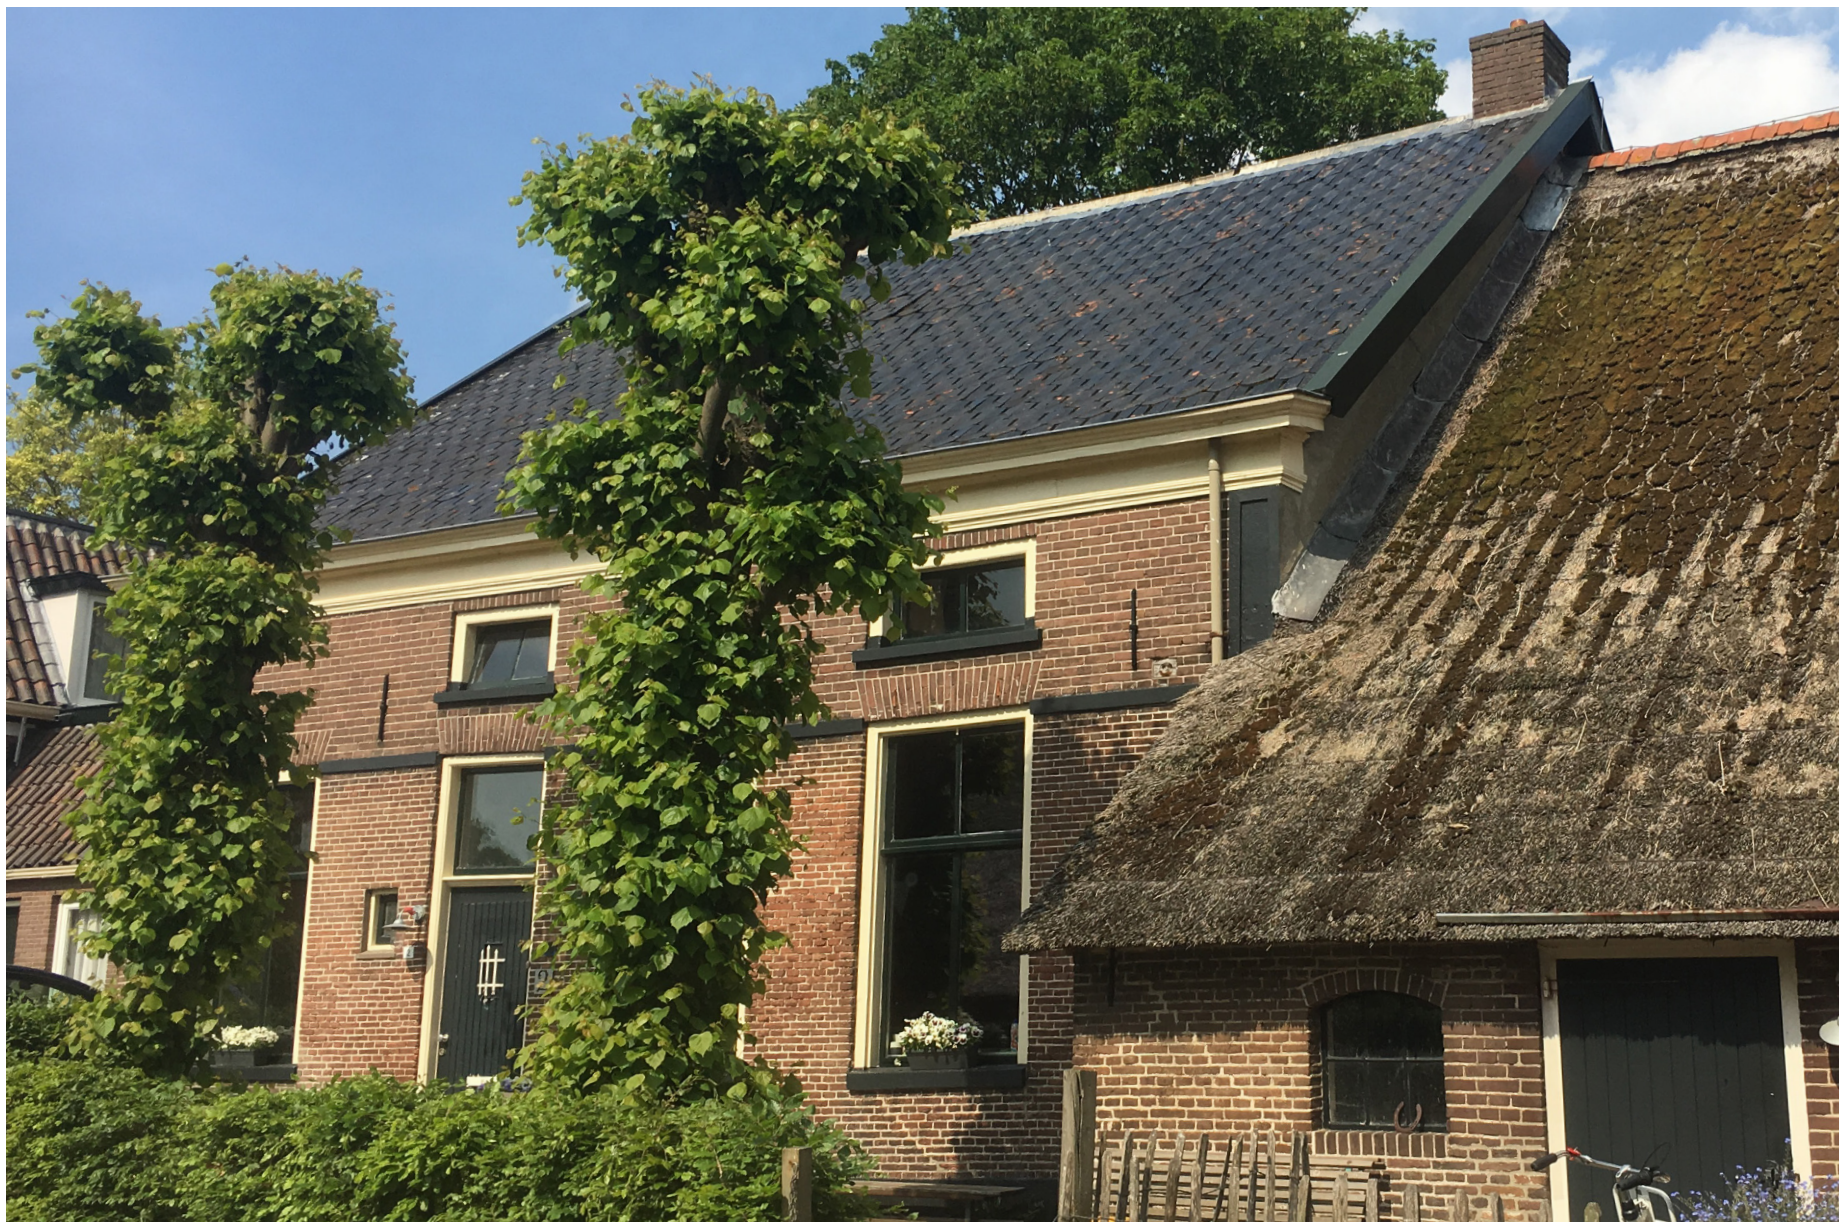
Afb. 6 Rechter zijgevel van het hoofdhuis met de dakbedekking met in Overijssel zeldzame dakpannen.

De zijwangen van het topgeveltje, wat wel wat weg heeft van een dakkapel, zijn bedekt met geglaazuurde keramische leipannen met een halfronde onderzijde. Het overige dakvlak aan deze zijde is gedekt met tuile du nord. Het achterhuis is nog volledig riet gedekt. Op de Pastorieweg-zijde ligt op het voorhuis een ongebruikelijke pan voor Overijssel; een zogenaamde Lucas IJsbrandszpan. Een zeldzame pan die zijn oorsprong in het noorden van het land vindt, in Makkum.

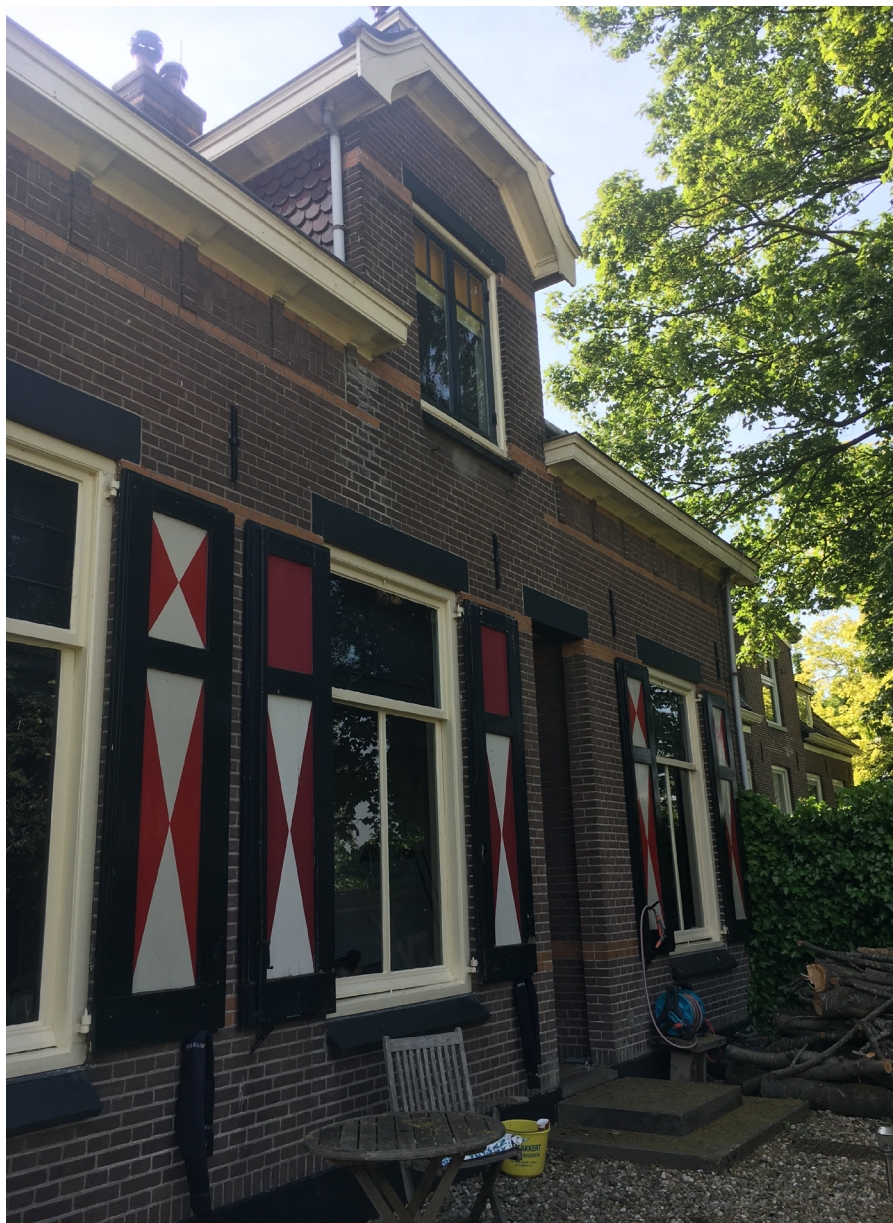
Afb. 7 De andere voorgevel heeft een begin 20ste eeuwse uitstraling.

de kroonlijst van de goot 2 lage vensters met een middenroede. Deze gevel is grofweg te dateren als vroeg 19e eeuws. De gevel aan de andere zijde van het voorhuis is opgetrokken in een volledig andere stijl. Meerdere bouwstijlen zijn hier vermengd tot een fraai geheel, waarbij de gele spekbanden in het metselwerk en het doorgezette topgeveltje met schilddak en wolfseind het meest in het oog springen. De kozijnen zijn voorzien van ramen in empire stijl en worden afgesloten door een rechthoekige, gesmeerde architraaf, in een donkere kleur geschilderd. De kozijnen zijn voorzien van dubbele luiken die gehele hoogte van de kozijnen kunnen bedekken. Bovenin het luik een bijna vierkant paneel, eronder een langwerpige paneel. Beide paneelvullingen geschilderd in een kruis motief met rood en wit. De voordeur ligt wat verder terug, waardoor er een nis ontstaat. Op de vloer van dit portaal is fraai terrazzo werk aangebracht.

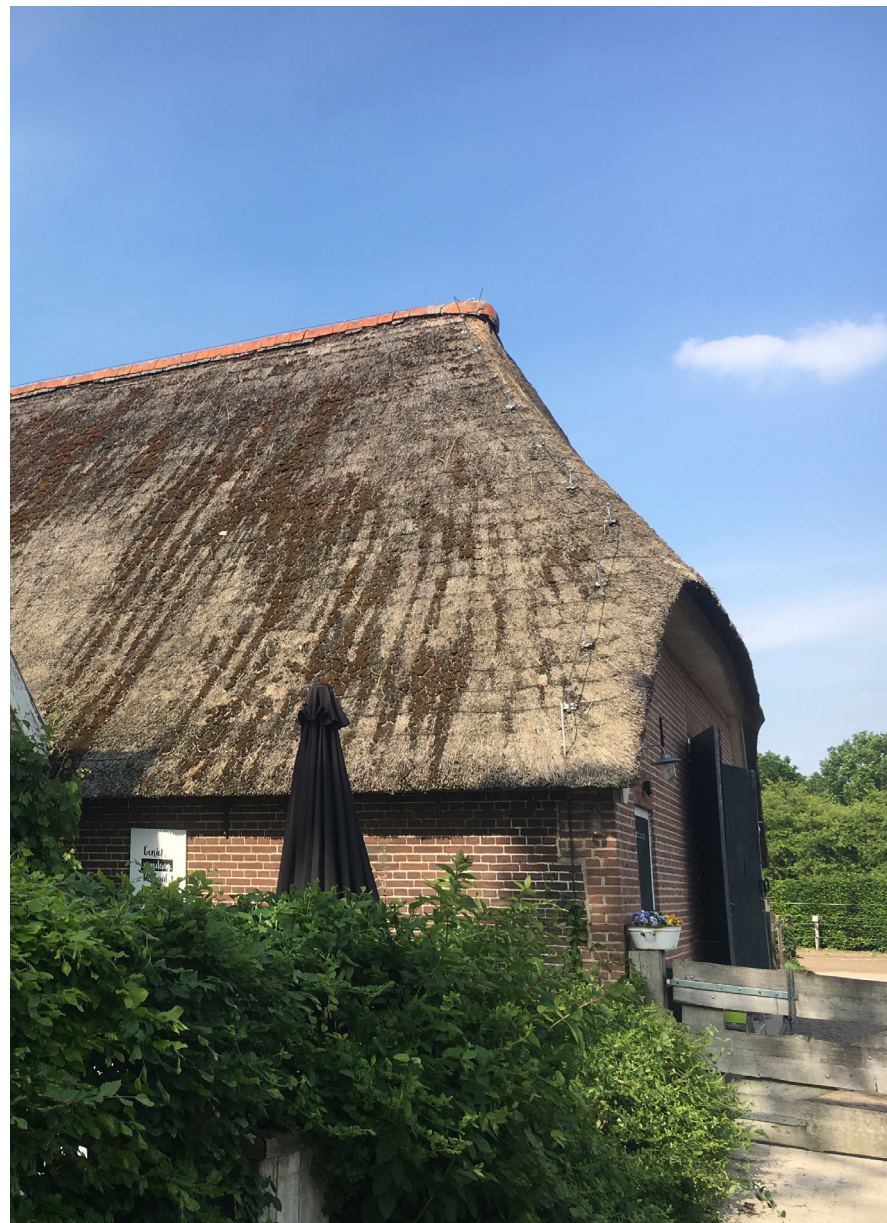
Afb. 8 Achterzijde van het hallenhuys.

Het interieur van het achterhuis is indrukwekkend groot en hoog. Het oorspronkelijke ankerbalkgebint is her en der aangepast en voorzien van extra standvinken die een hogere, extra bovenplaat dragen. De telmerken op deze gebinten wijzen op een hoge ouderdom en het niet ondenkbaar dat deze constructie heeft behoord tot de fase waarin de boerderij daadwerkelijk tot het klooster behoorde. De plek en grootte van het huis maken dit tevens aannemelijk. Dendrochronologisch onderzoek zou in deze boerderij een goede vervolgstap zijn, om inzicht te krijgen in de geschiedenis.

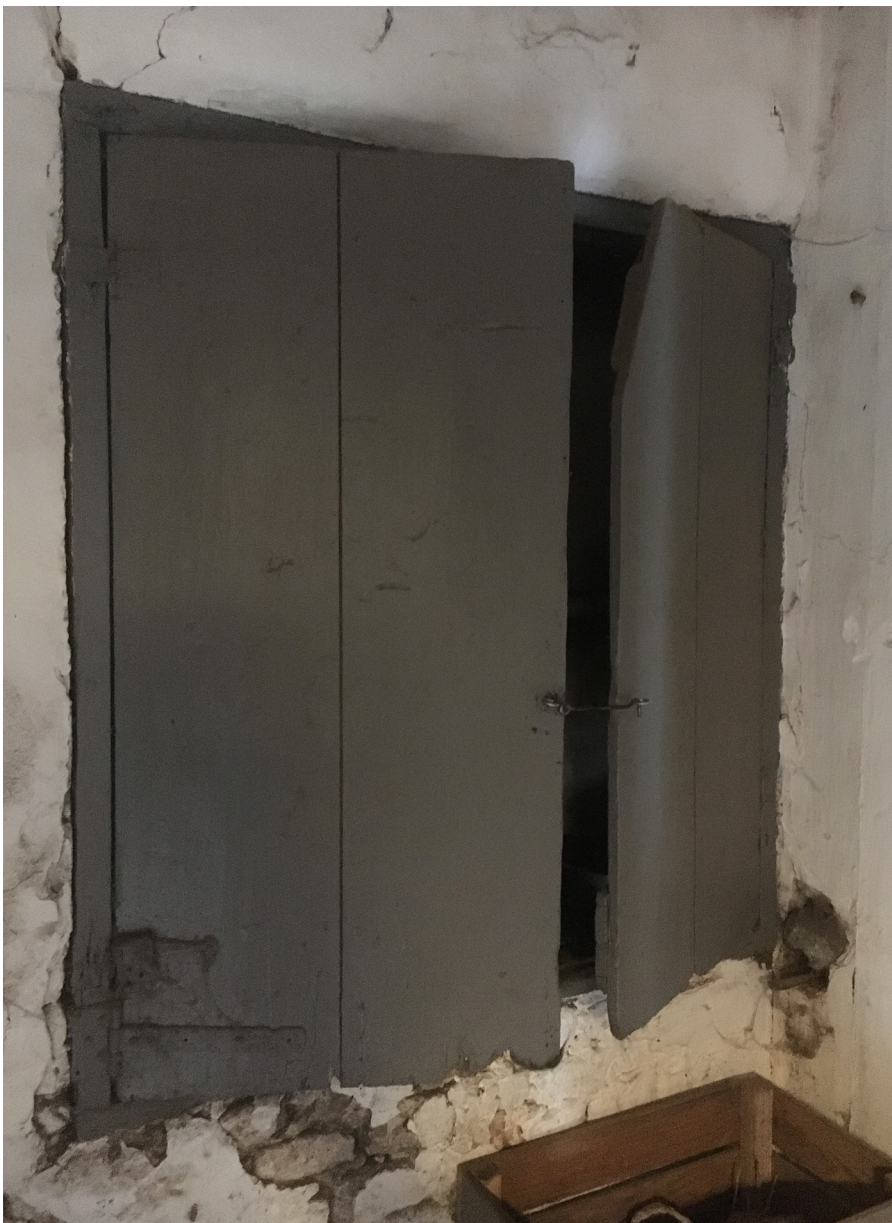
Even voor de brandmuur tussen voor en achterhuis staat nog een oude muur, met enkele oude, getimmerde kasten die zonder de plattegronden bestudeerd te hebben, moeilijk te plaatsen zijn. De indeling zoals die ooit geweest is, laat zich tegenwoordig lastig aflezen. Zeker als we het voorhuis hierbij ook in ogenschouw nemen, zijn daar zeer interessante en oude details te vinden. De grote centrale kamer met schouw is van oorsprong smaller geweest. Het gedeelte met de ingang aan de Pastorieweg is van later datum dan het middendeel. Jaartallen zijn zonder gerichter onderzoek lastig te geven, maar de aanwezigheid van een moerbalk met een houten geprofileerde console en forse dwarsliggers als kinderbinten, doen vermoeden dat de basis wellicht laat-middeleeuws is.

Afb. 9 Inbouwkasten rond de brandmuur van de boerderij.

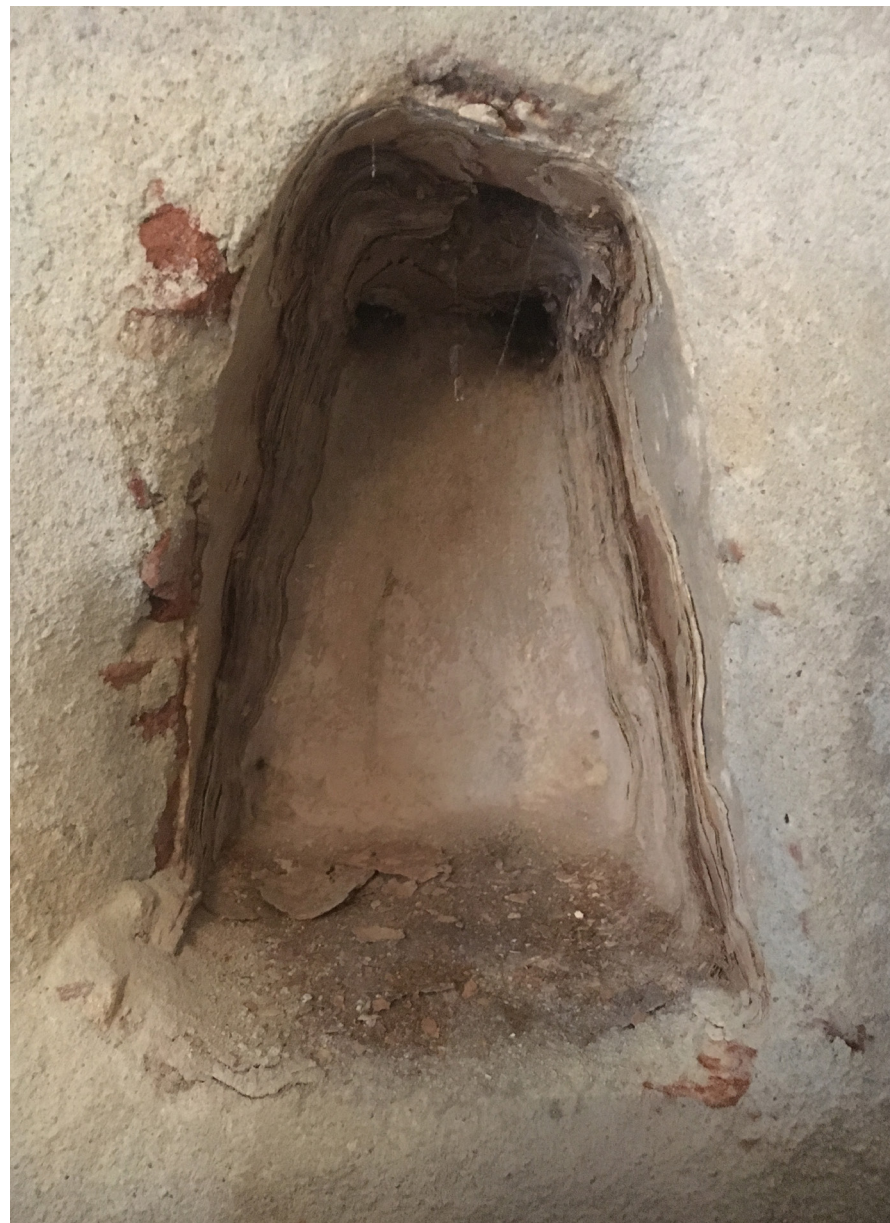
Afb. 10 Opvallende kaarsnis.

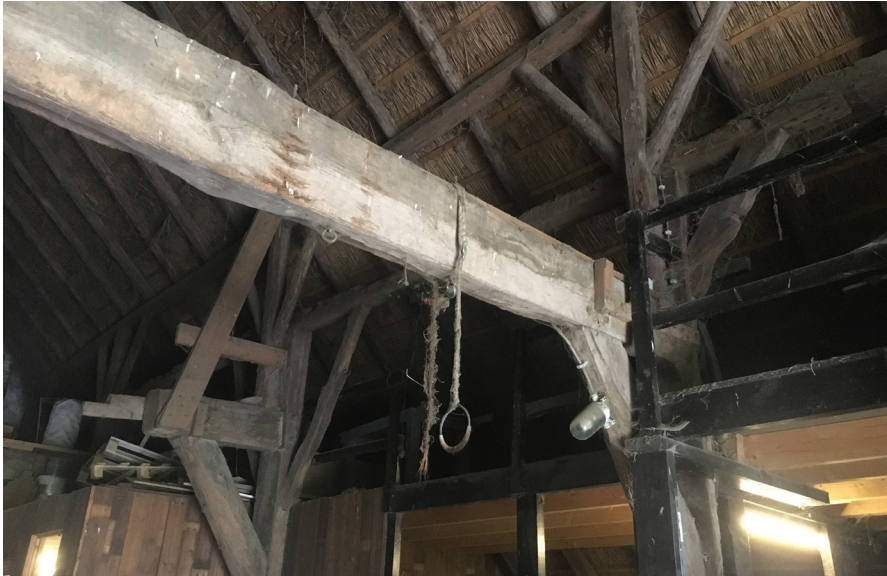
Afb. 11 Aangepaste gebinten op de deel.

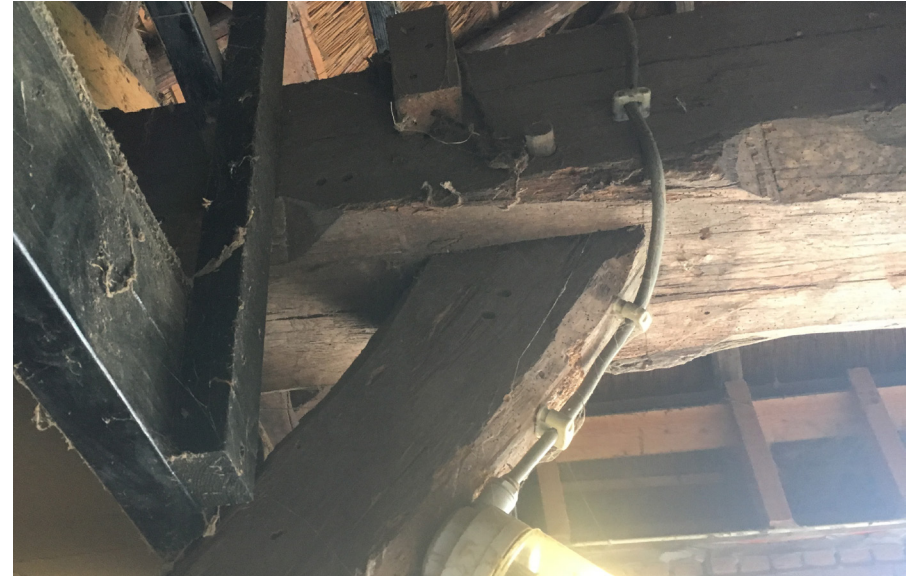
Afb. 12 Telmerken in het korbeel en de ligger.

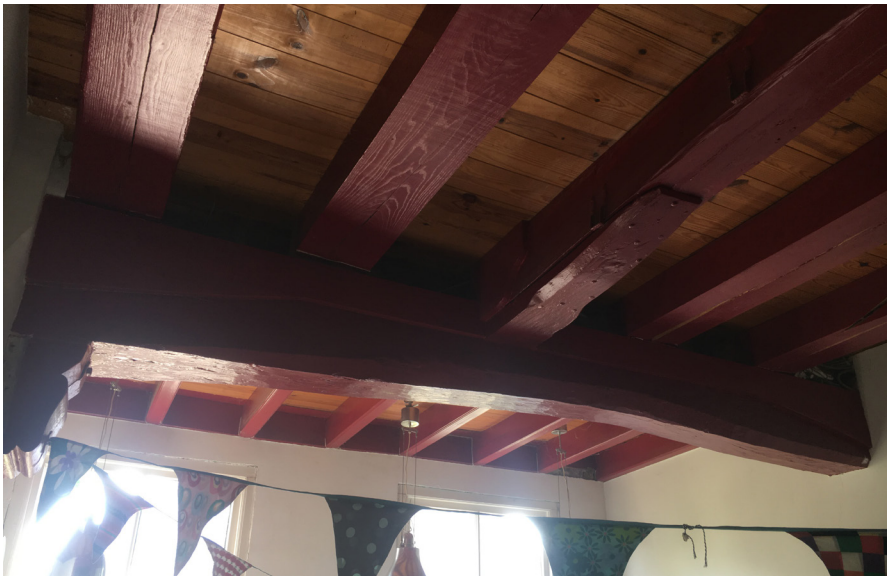
Afb. 13 De oude moerbalk met forse dwarsliggers waarvan enkele vernieuwd.

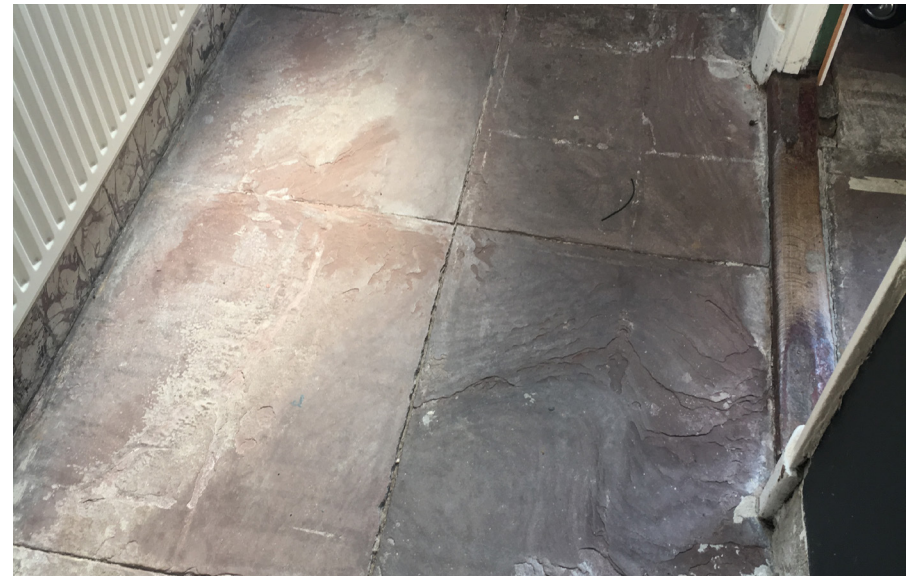
Afb. 14 Dwarsgang met natuurstenen tegels.

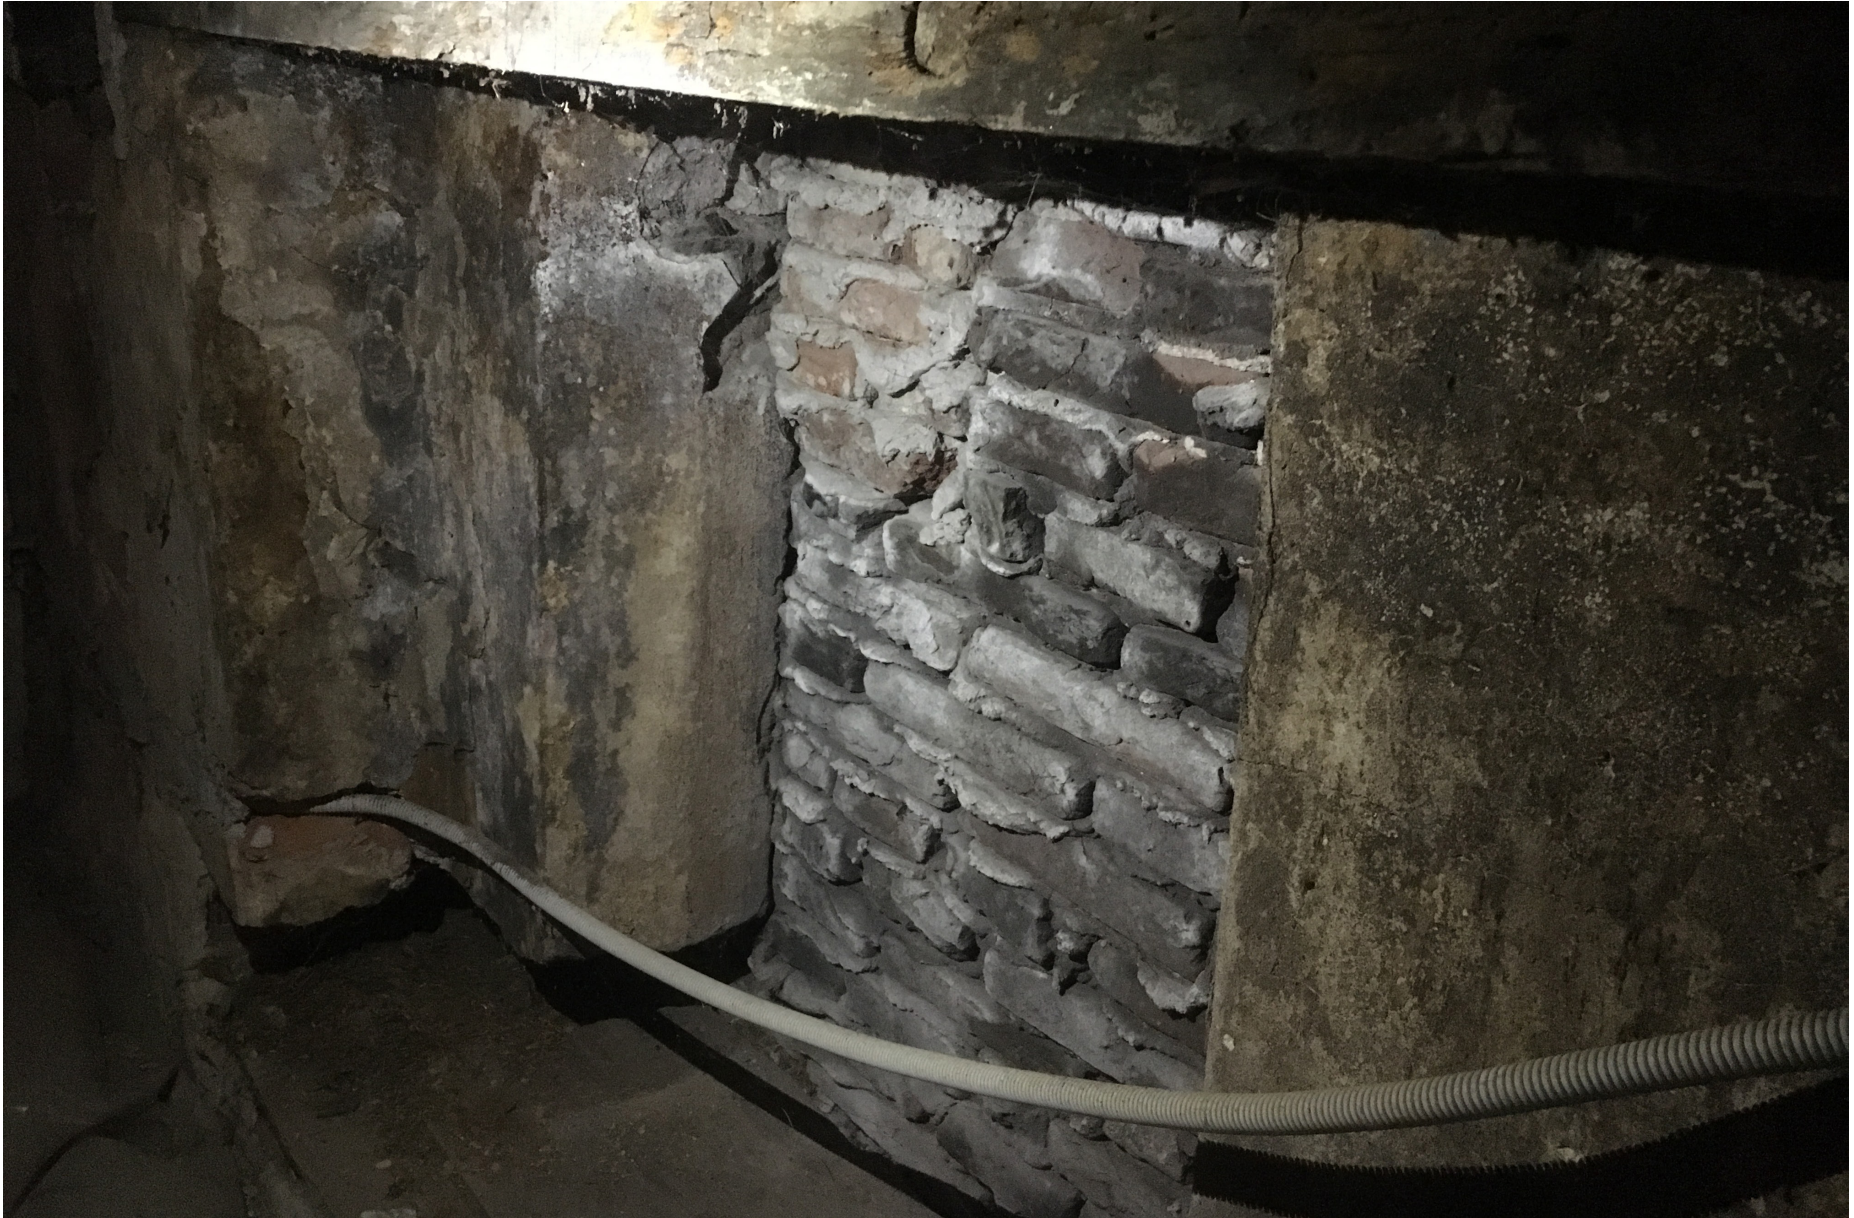
Afb. 15 Dichtgezette sparing met natuurstenen stijlen en eiken latei in een muur van kloostermoppen.

enkele eiken liggers met muurstijlen en korbelen. Daartussen zit een deels dichtgezette vensteropening, waarvan de dagkanten van natuursteen lijken en het omringende metselwerk voor een groot deel uit kloostermoppen bestaat. De latei boven de opening is van eikenhout en heeft eens forse afmeting. Erboven is nog een grote, brede sparing waarneembaar. In het metselwerk aan de linkerzijde is een bouwspoor zichtbaar van een gemetselde halfronde boog. Op verschillende plekken in het metselwerk zijn stroomlagen te vinden. Zowel bij het in het muurwerk opgenomen vakwerkrestant, als ook in de verdiepte, dichtgezette nissen.

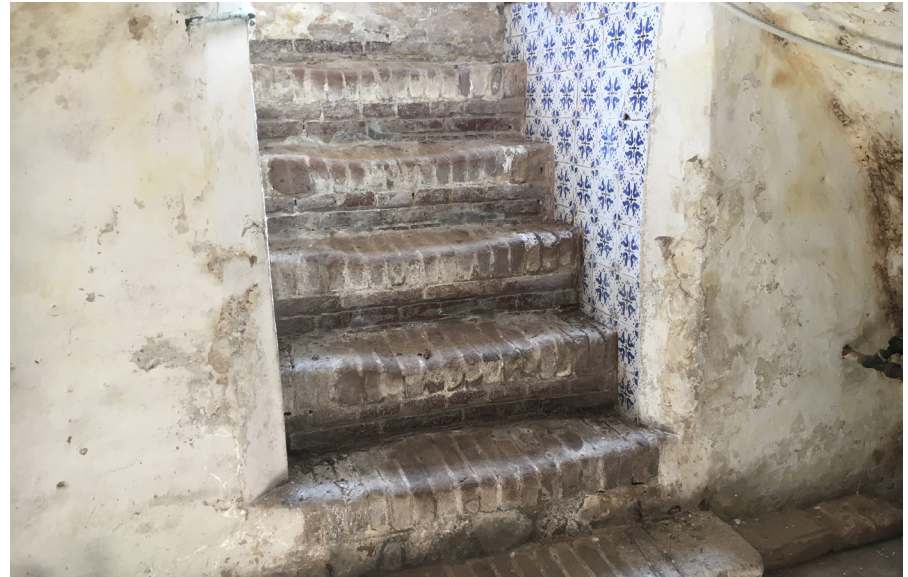
De kelder is bereikbaar middels acht gemetselde, inmiddels sterk uitgesleten, treden. De kelder is voorzien van een gemetseld, gedrukt tongewelf aan de achterzijde (het nieuwere deel van het voorhuis) en een ouder kruisgewelf aan de voorzijde. De vloer is bedekt met rode estrikken.

Afb. 17 Gemetselde keldertrap.

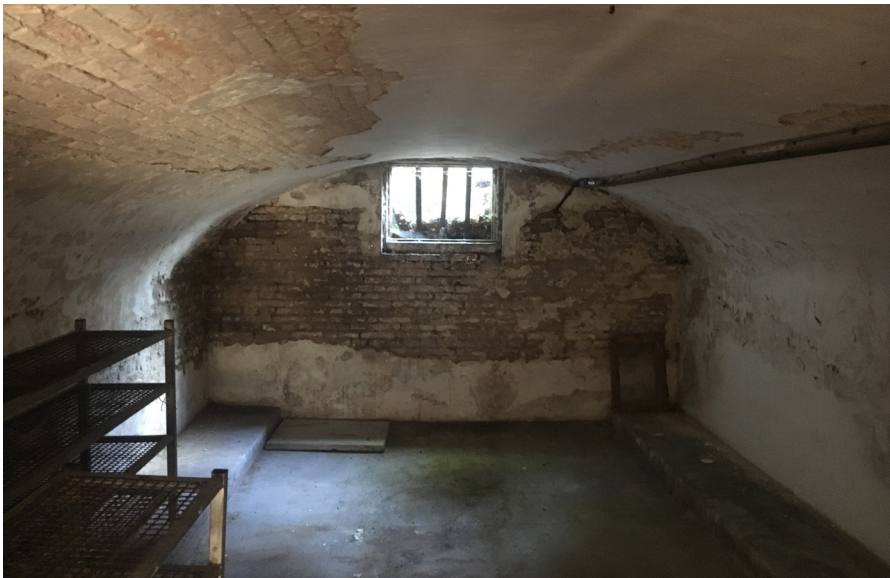
Afb. 18 Achterste kelder met gedrukt tongewelf.

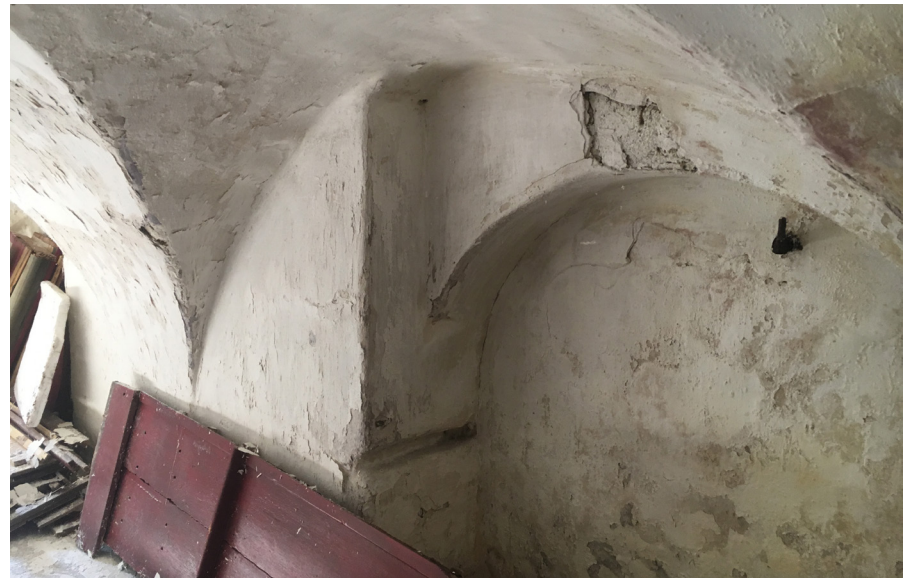
Afb. 19 Voorste kelder met kruisgewelf.

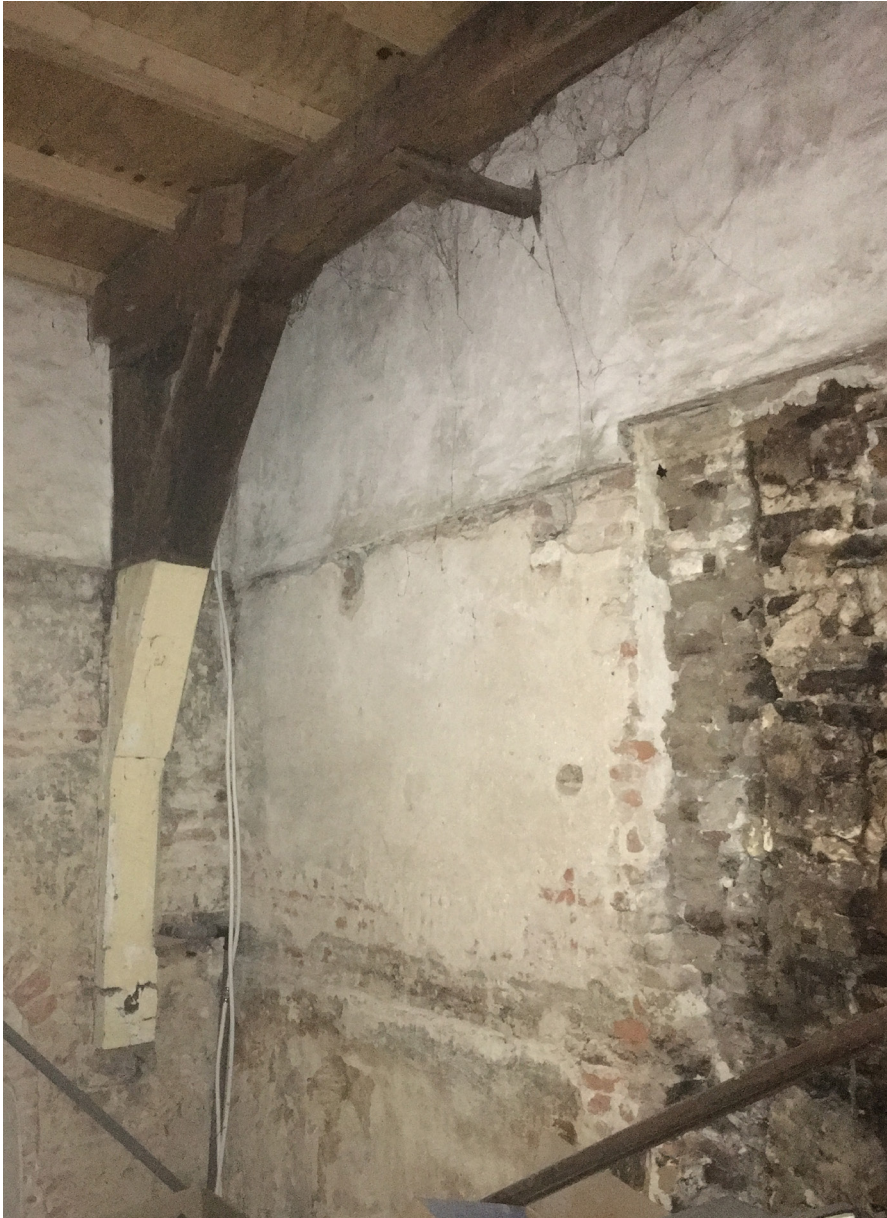
Afb. 20 Eiken ligger met muurstijl en korbeel met de aanzet van een boog ernaast. Eronder bevindt zich de moerbalk. Waarschijnlijk is dit de voormalige buitenmuur geweest.

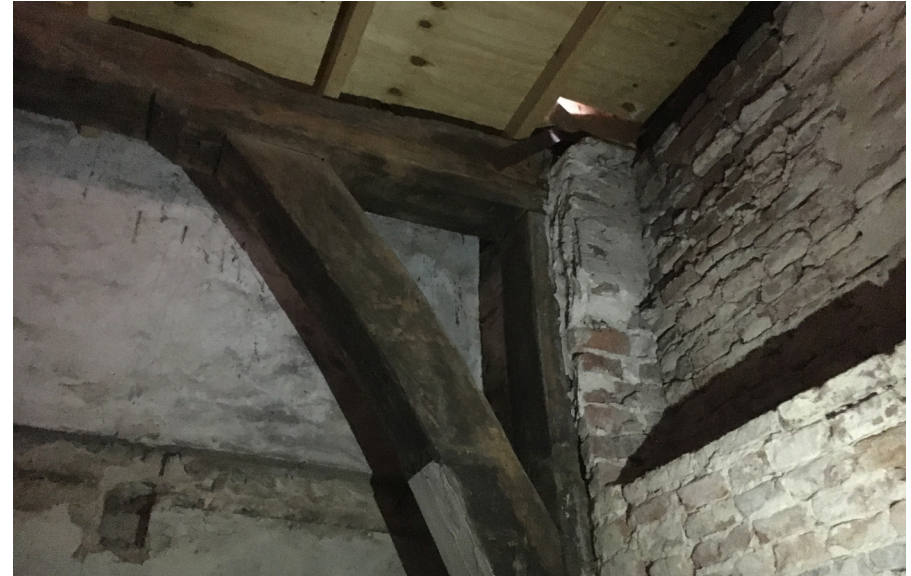
Afb. 21 Eiken ligger met sleutelstuk, muurstijl en korbeel. Rechtsboven de dichtgezette sparing.

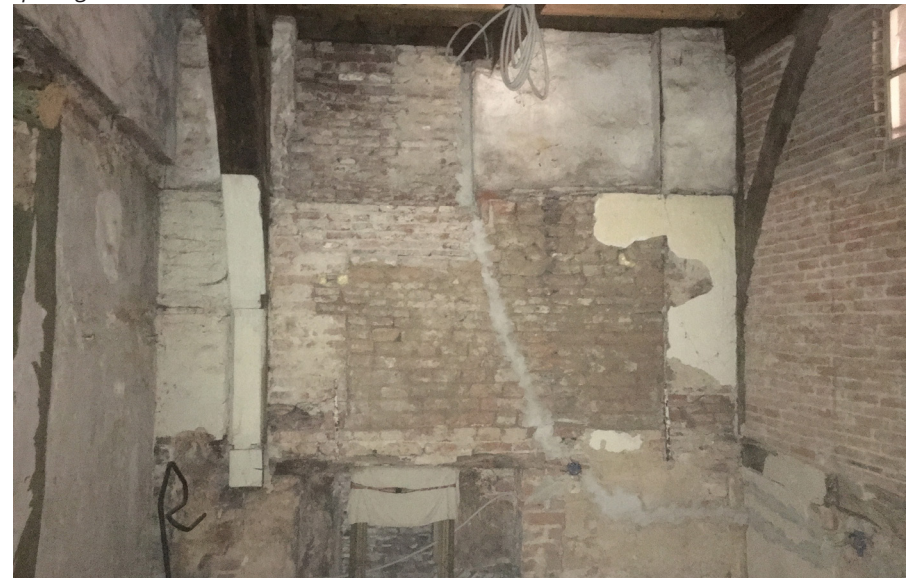
Afb. 22 De andere zijde van de ruimte. Op de linkermuur zijn roetsporen zichtbaar van een rookkanaal met een stookplaats. De achter muur met de twee muurstijlen en ertussen twee dichtgezette sparingen in het metselwerk van kloostermoppen.
