# Luiken / behoud en herstel

## Luiken behoud en herstel

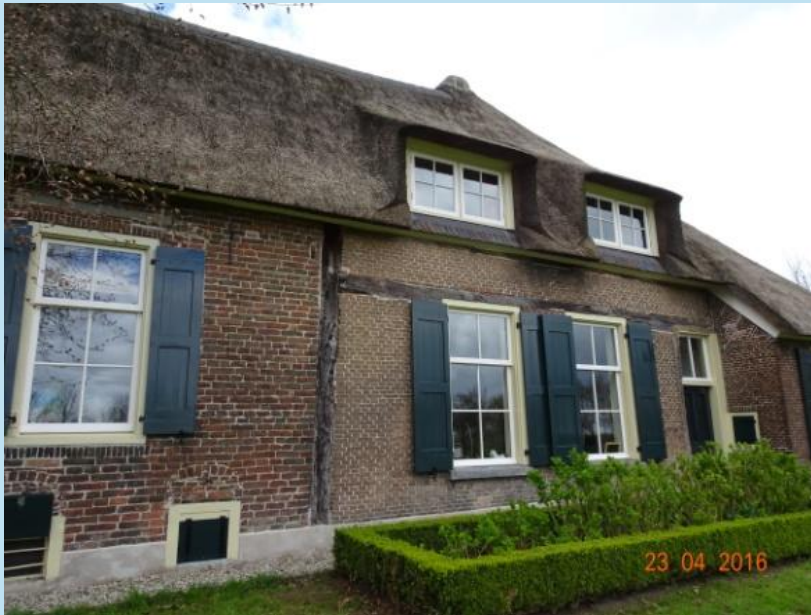
De voorgevel van een (klooster) boerderij. Zichtbaar in de voorgevel is het vakwerk waarin de kozijnen geplaatst zijn. Luikspanningen in het gebint geven gedeeltelijk nog de oorspronkelijke vensterindeling weer.

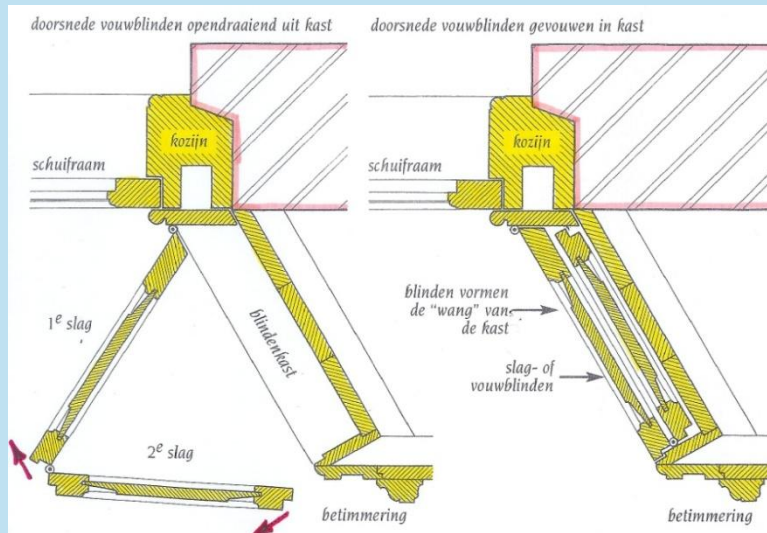
Een voorbeeld van een slagblinde die wegvalt in een blindenkast.

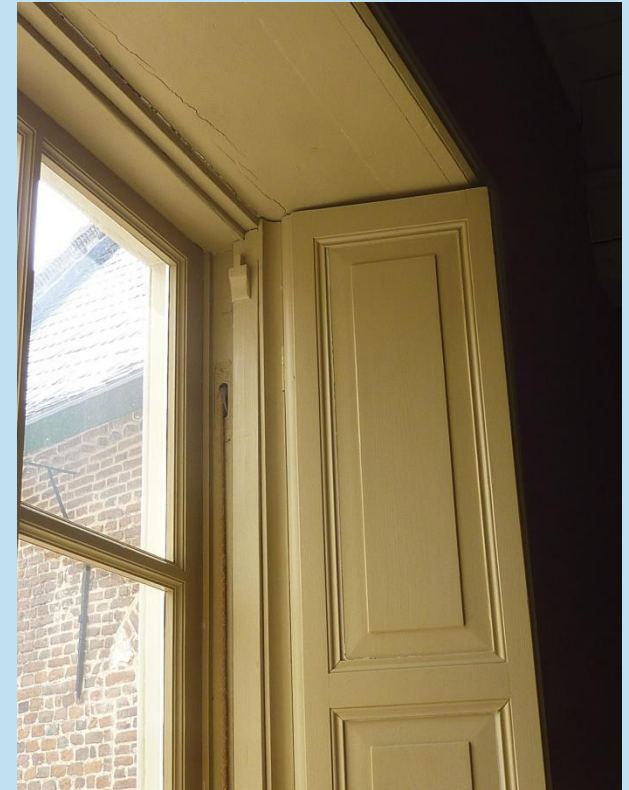
Doorsnede schuifblinde gesloten waarbij de dikte van het kozijn verjongt aan de voorzijden.

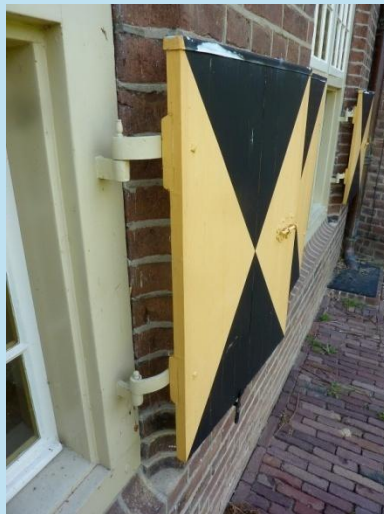
De meest eenvoudige vorm van een opgeklampt luik.  
Alleen een boven- en onderklamp zonder aan beide zijden een spiegelklamp

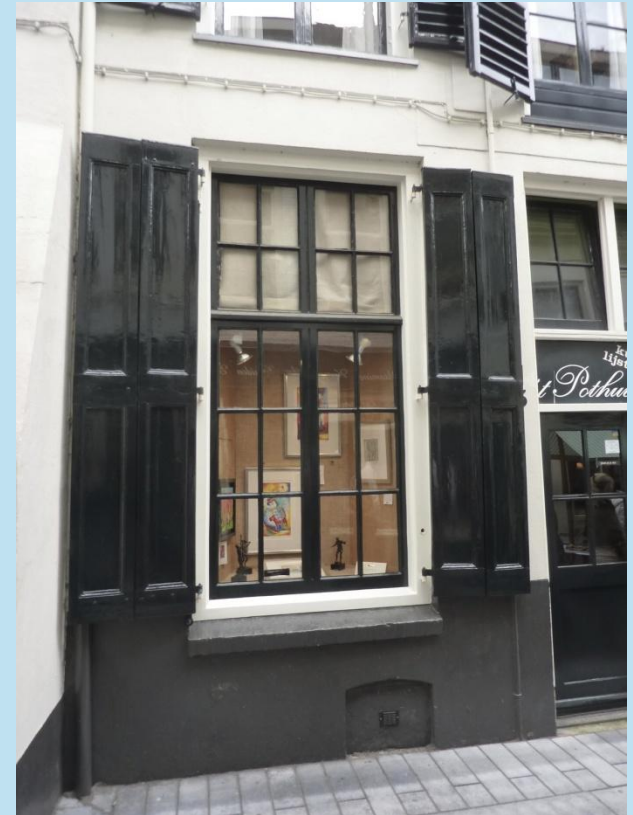
Een luik met aan beide zijden een spiegelklamp.  
Let op de afgeschuinde zijde van de onderklamp, waardoor water van het luik afloopt.

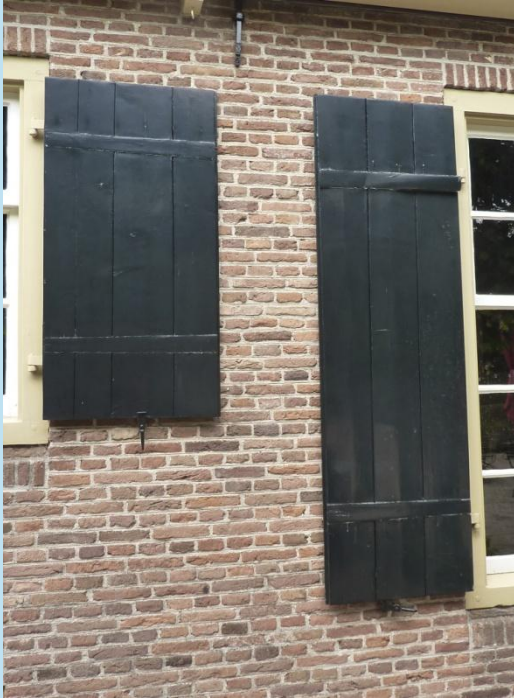
Gladde luiken waarbij de verticale delen met elkaar verbonden zijn door middel van een ingelaten bandgeheng.

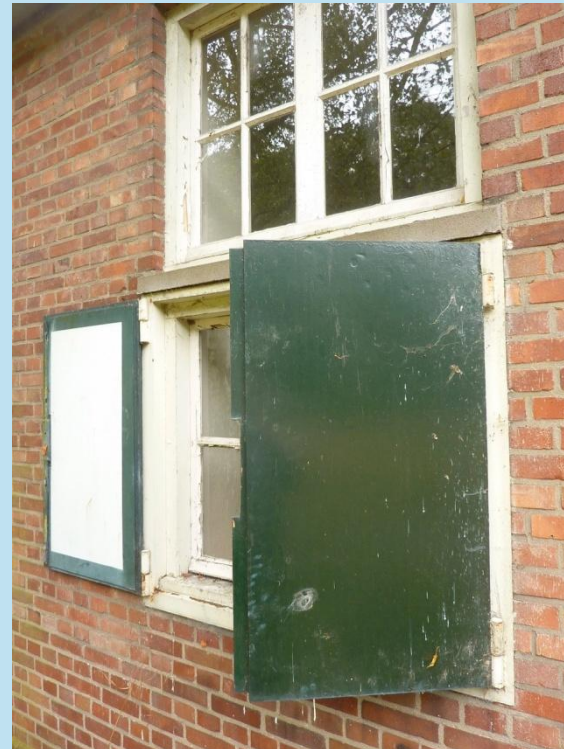
Luikwerk waarbij het schotwerk samengevoegd is met een zwaluwstaartvormige ingeschiefte klamp.

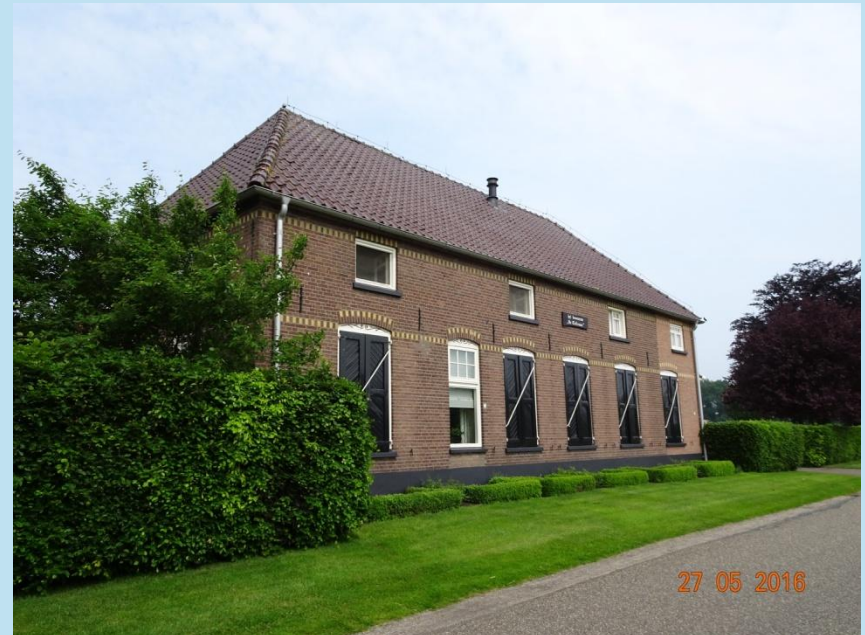
Om de luiken te sluiten werd een raamboom toegepast. Deze werd diagonaal voor de luiken vastgezet. De sluitboom voorzien van een vast oog aan de bovenzijde en een losse sluitpen aan de onderzijde. De sluitpen wordt door de kozijnstijl gestoken en geborgd aan de binnenzijde.

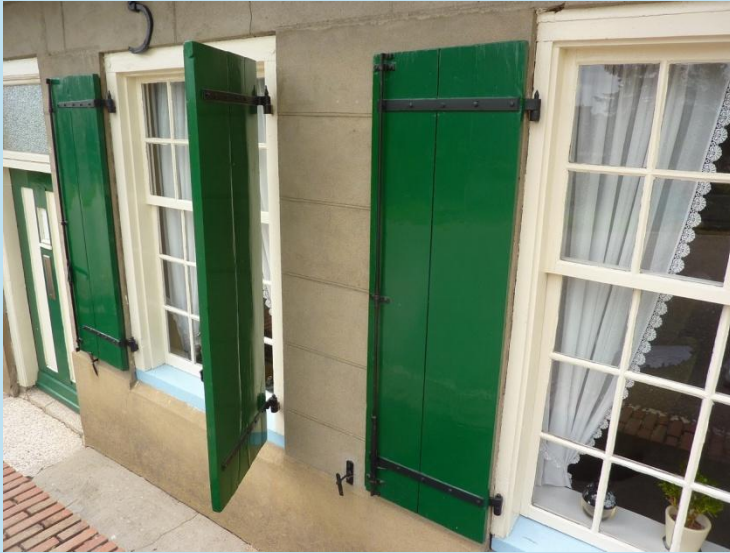
Het sluitwerk van dubbele gladde luiken.  
Het luik wordt gesloten met een blind-es-pagnolet  
met draaibare stang, die door een klink wordt gedraaid en vastgezet.  
Het luik is tegen de gevel vastgezet met een metalen wervel.

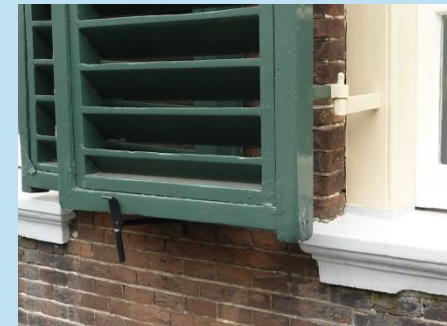
Het vastzetten van luiken  
of persiënnes in geopende  
toestand wordt uitgevoerd met  
luik of windwervels.

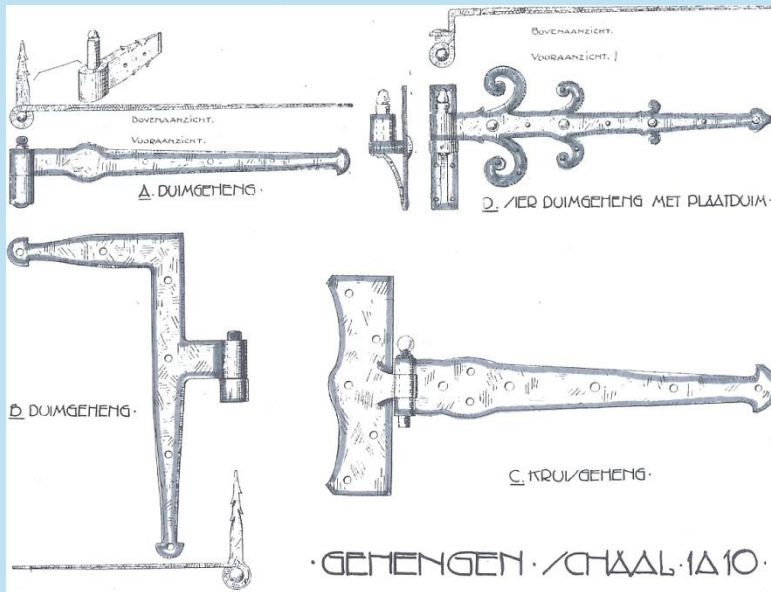
Linksboven en onder een duimgeheng.  
 Dit geheng draaide op de duim die bevestigd was in het metselwerk, een duimblok of het kozijn.  
 Rechtsonder een scharnier of kruisgeheng.  
 Dit geheng werd met het blad op het kozijn bevestigd.

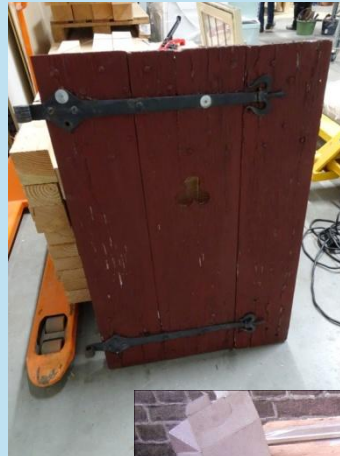
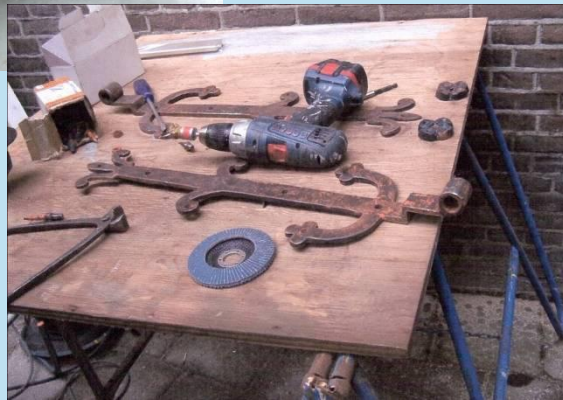
Gehengen kunnen enorm roesten. Door roestvorming en condensatie rond de bevestiging met slotbouten en spijkers rot het hout achter de gehengen in.

Eind 17de eeuw – eind 18de eeuw.  
De drie duimgehengen hebben een versierd uigesmeed einde. De typen B en C hebben aan het duimeinde een uitgesmeed gedeelte, waardoor daar twee spijkers aangebracht kunnen worden.

Bij herstel van luiken altijd al het hang- en sluitwerk afnemen, schoonmaken, schooperen en schilderen. Als luiken geheel vernieuwd moeten worden, moeten in het hout gaten voorgeboord worden. Altijd deze gaten voor het herplaatsen 2 x behandelen met lijvige grondverf!

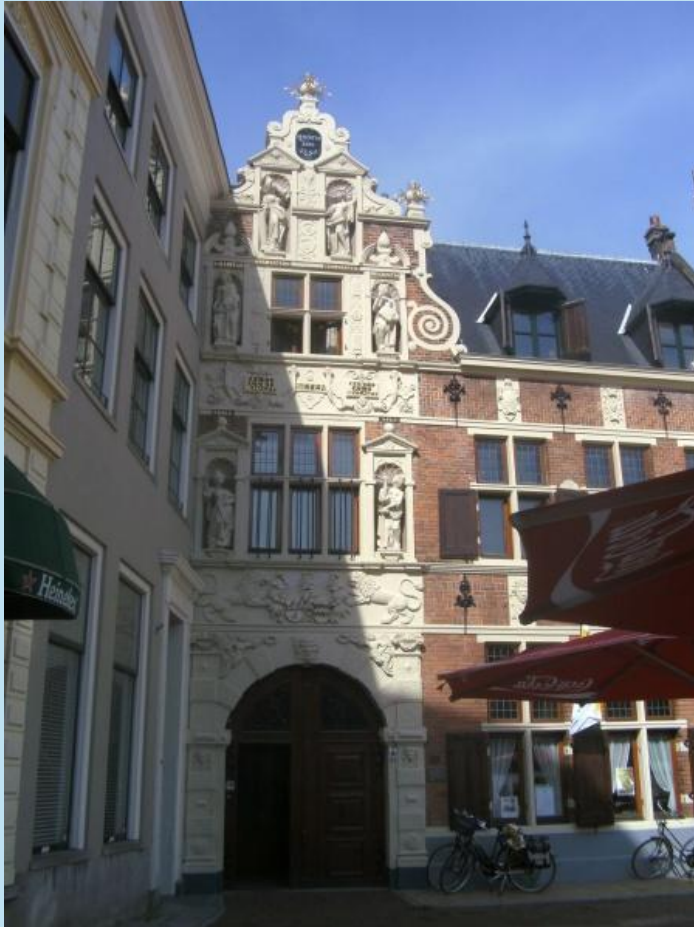
Een kruiskozijn waarvan de luiken in de duimblokken voorzien zijn van een dievenpin ter voorkoming van het uilichten van de luiken.

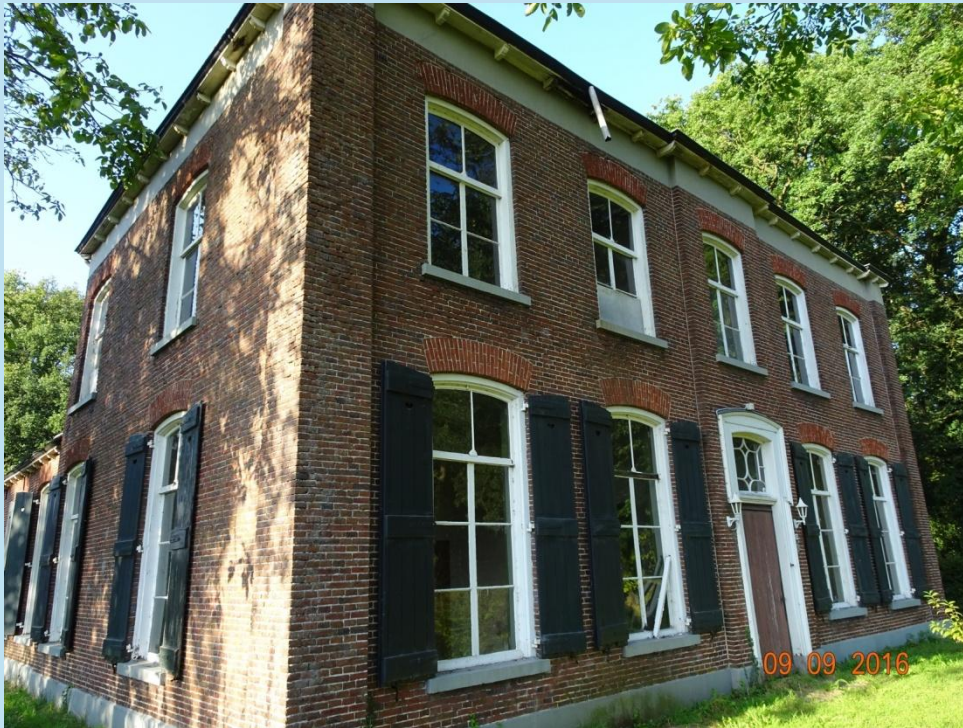
Een detail opname van de borging van de luiken bij een open toestand.

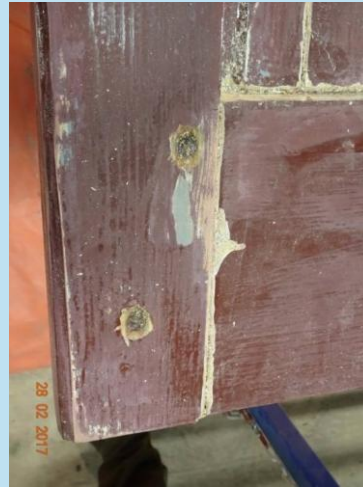
Luiken blijvend herkenbaar bij ontmanteling door een metalen plaatje voorzien van codering zodat na herstel bij terugplaatsing geen misverstand mogelijk is.
