BOERDERIJ PAKKEBIER TE AALTEN

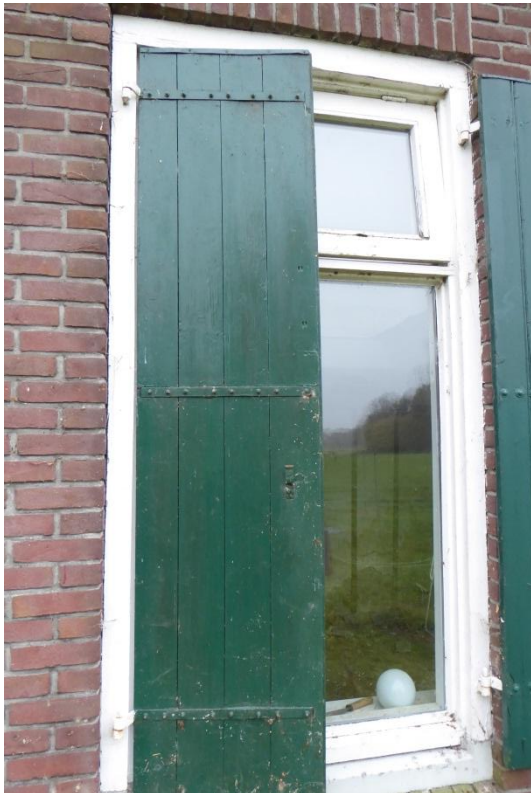
LUIKEN

Rondlopende om deze boerderij zag ik een bijzonder detail aan de voorzijde, namelijk luiken zonder klampen. Normaliter worden luiken voorzien van klampen om ze vlak en recht te houden. Hier heeft men de gehengen steeds met 2 bouten per deel vast gezet en in het midden zelfs met een extra ijzer. Een constructie die ik nimmer ben tegen gekomen. Op deze wijze heb je minder hout nodig en zelfs minder schilderwerk. Wel heeft men hier aan de bovenzijde de luiken keurig afgedekt met een strookje lood om inwatering te voorkomen.

Uit overlevering werd verteld dat deze luiken voor in de jaren '30 vervaardigd en aangebracht zijn. Gelet op de zwaarte van de gehengen en duimen vermoed ik eerder net in het begin van de tweede wereldoorlog. Aalten staat bekend om de plaats met de meeste onderduikers. Deze zaten bij vele boerderijen en daarom werden in het begin van de tweede wereldoorlog diverse boerderijen die geen luiken hadden, veelal door de bewoners zelf voorzien van luiken. Daarom ook geen hartje of een ander figuurtje in de luiken, zodat je buiten niet kon zien of er binnen licht brandde. Hout was toen schaars verkrijgbaar en dan bedenk en maak je een luik met het materiaal wat je voorhanden had. Een heel lichte constructie die zich zeer goed gehouden heeft in al de afgelopen jaren.

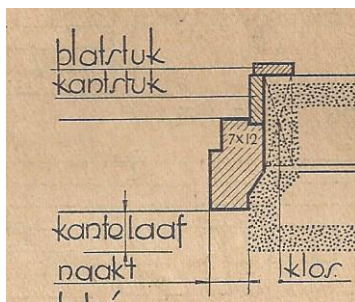
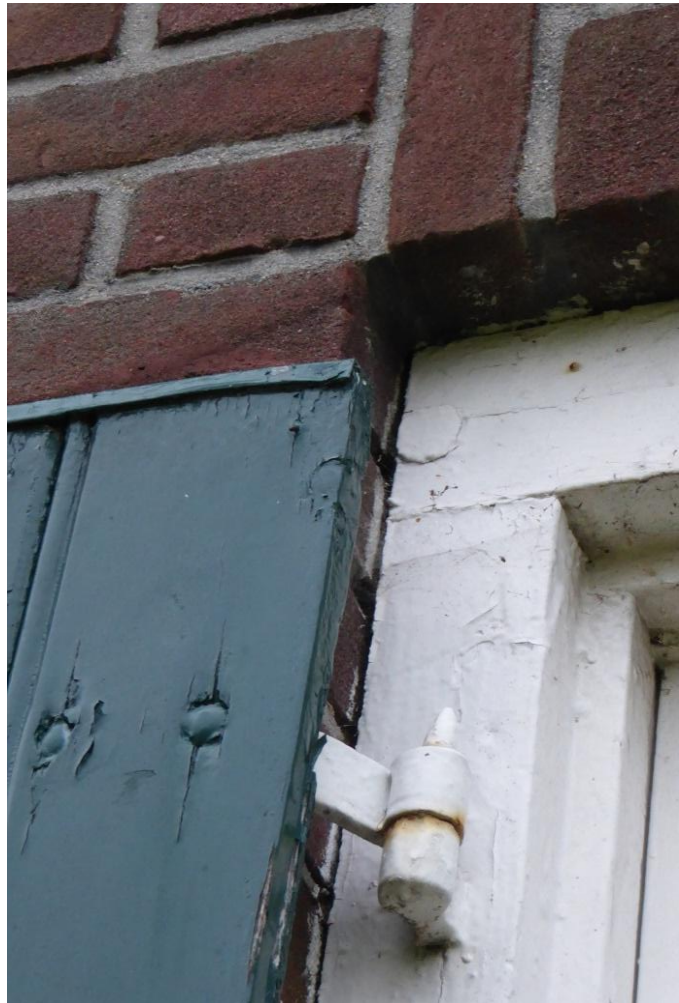
VERBINDING BUITENKOZIJNEN

Ook opvallend is de bovenhoek van de kozijnen, de verbinding tussen de stijl en de dorpel. Ook hier weer een detail dat ik niet ken. Hier is duidelijk te zien dat de toognagel, die de pen in het gat op zijn plaats moet houden, praktisch tegen de buitenkant tegen de muur zit. Normaliter zit die nagel wel in het midden van de dorpel maar ook in het midden van de stijl dus ca, 2,5 cm meer van de kantelaaf of dagkant af.

Gelet op de gemetselde gevel die vermoedelijk rond de jaren '30 is aangebracht voor de bestaande gevel langs, heeft men hier de oude kozijnen uit de bestaande gevel gehaald en voorzien van een extra kalksponning tot tegen de toognagel aan. Op deze wijze kan de wind niet rechtstreeks door naar binnen blazen.

Kalksponning in detail.

Gelet op de zwaarte van het kozijnhout kunnen deze kozijnen nog wel eens aangebracht zijn alvorens de eerste gemetselde muur daar aangebracht is in ca 1830. De eerste steenoven in deze omgeving werd opgericht in 1830 te Haart bij Aalten. Om dat na te gaan zou je een hoek moeten losmaken van het metselwerk rond dat detail, maar dat is ondenkbaar.

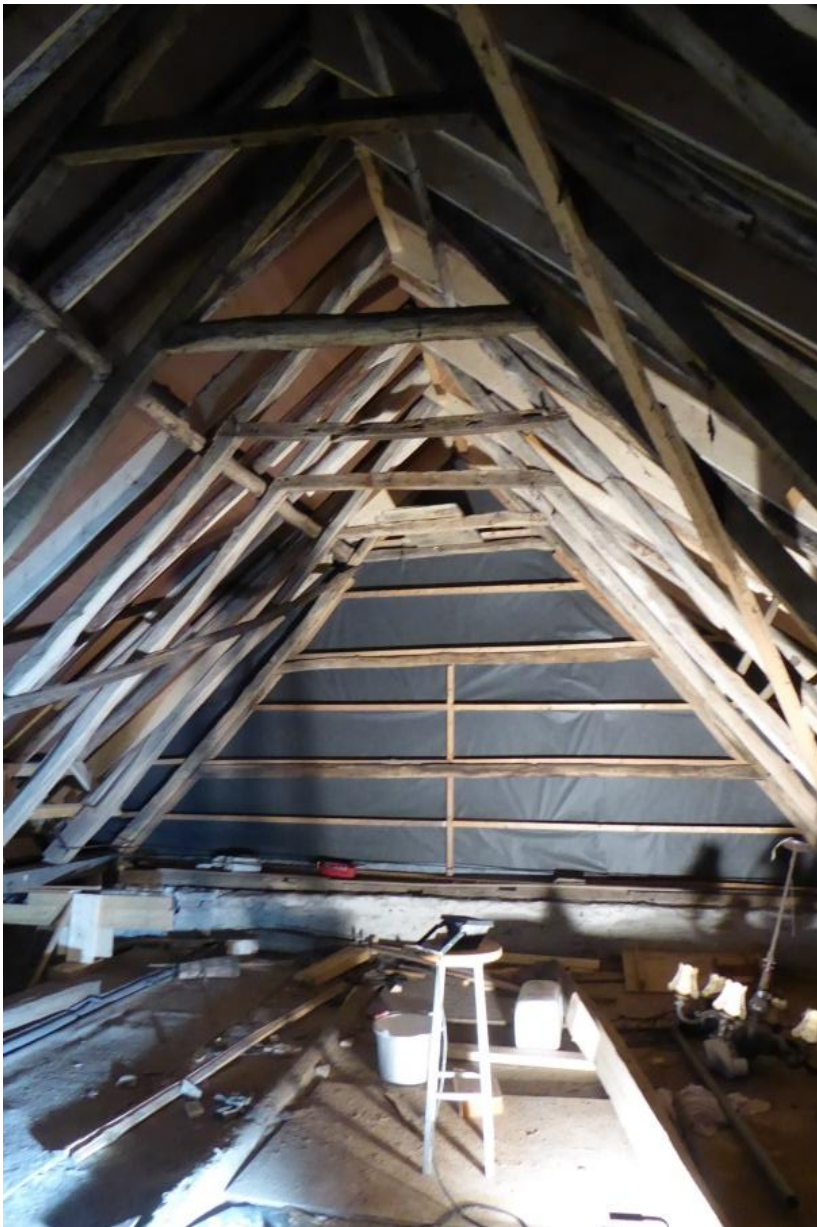
KAPCONSTRUCTIE

Gelet op de telmerken in de ankergebinten rijst het vermoeden dat deze boerderij stamt uit de tijd van ca. 1550-1600. Om dit exact te kunnen bepalen zou je een dendrochronologisch onderzoek moeten verrichten maar ook de gehele kapconstructie wijst in die richting.

Onderzoek gaf aan dat de boerderij van oorsprong 4 ankergebinten groot was en deze met een wat langer dan een ankergebint vak aan de voorzijde heeft uitgebouwd. Vermoedelijk is dit laatste geschied ook rond 1830. Er was geen zolder en men had een zolderruimte nodig om het graan te laten drogen. Ook heeft men de boerderij toen verbreed. Men heeft over de bestaande eikensporen kap een nieuwe sporenkap aangebracht. De verlenging aan de voorzijde is goed zichtbaar doordat daar geen eikensporen zijn gebruikt en je ziet 2 spoorvakken oversteken over het ankergebint waar de voorgevel heeft gezeten.

Deze dubbele sporenkappen zie je wel vaker, maar meestal worden daarna en zeker bij het bewoonbaar maken van deze ruimte een spoorconstructie weg gehaald. Hier heeft men besloten om de beide sporen kappen te laten zitten. Onder de dakplaten wordt isolatie aangebracht en dampdicht afgewerkt. Daaronderdoor komt een gipsplaat die weer afgewerkt wordt met houten delen. De gehele eikensporenkapconstructie blijft volledig in het zicht.

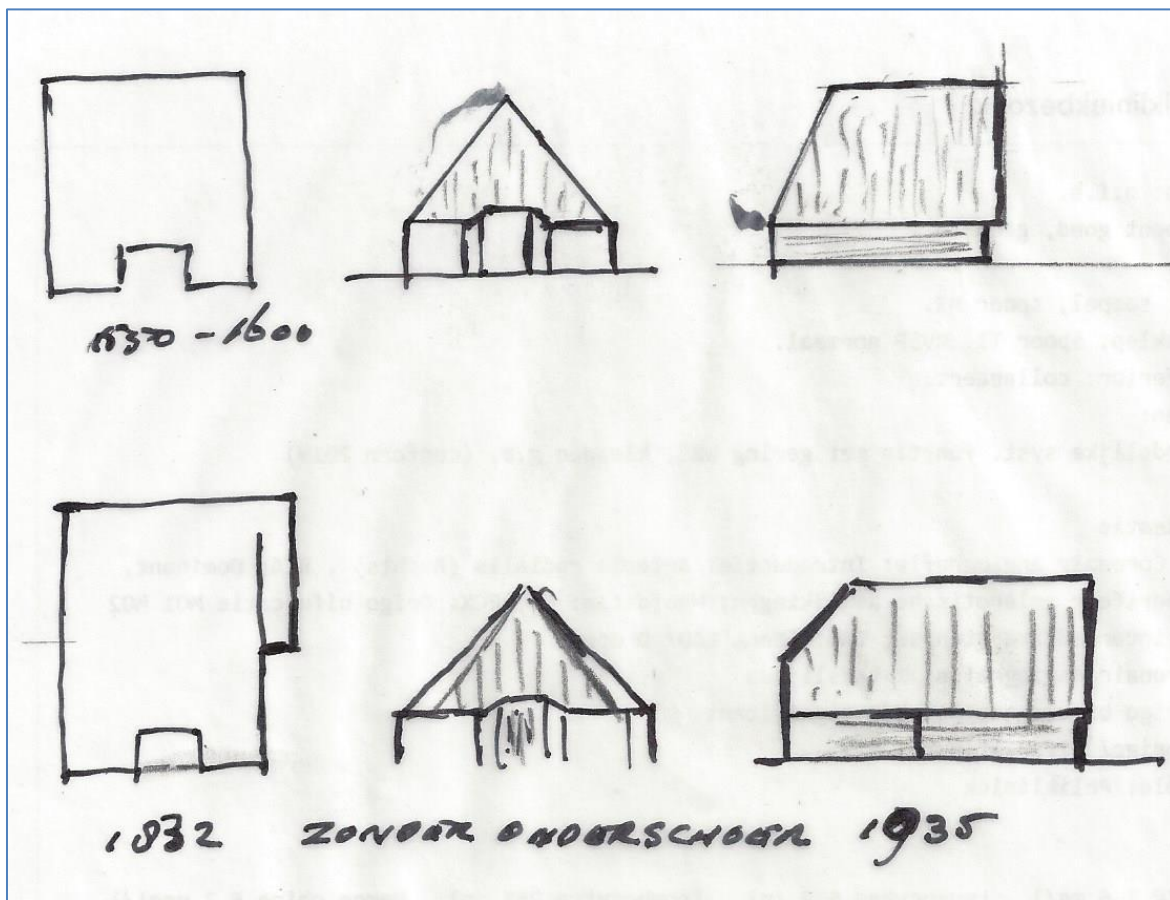
De onderschoer is vermoedelijk rond 1900 verwijderd gelet op de detaillering van het metselwerk rond de korbboog en de aanzet en sluitsteen.
