# Historische vensters isoleren

GIDS CULTUURHISTORIE 21 | 2012

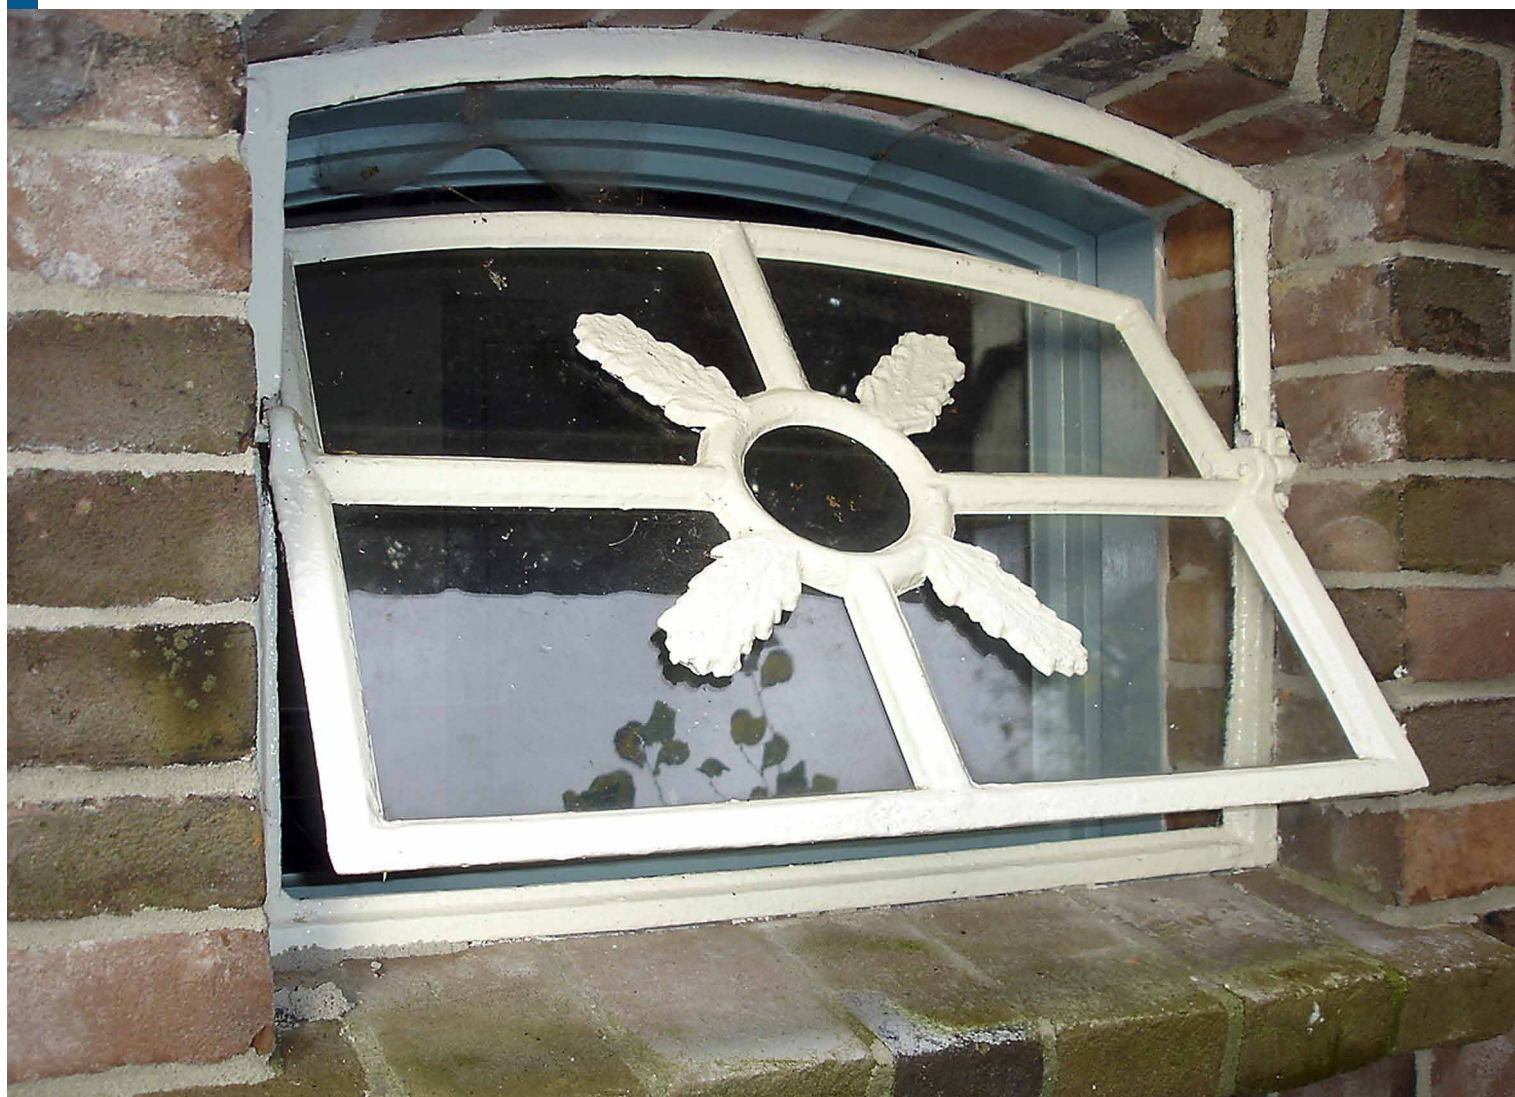
**Foto voorzijde** De vensters van dit voormalige bakhuis zijn geïsoleerd door achterzetbeglazing aan te brengen. Dit is zo uitgevoerd dat de karakteristieken van het stalvenster niet aangetast zijn en er ventilatie mogelijk is gebleven

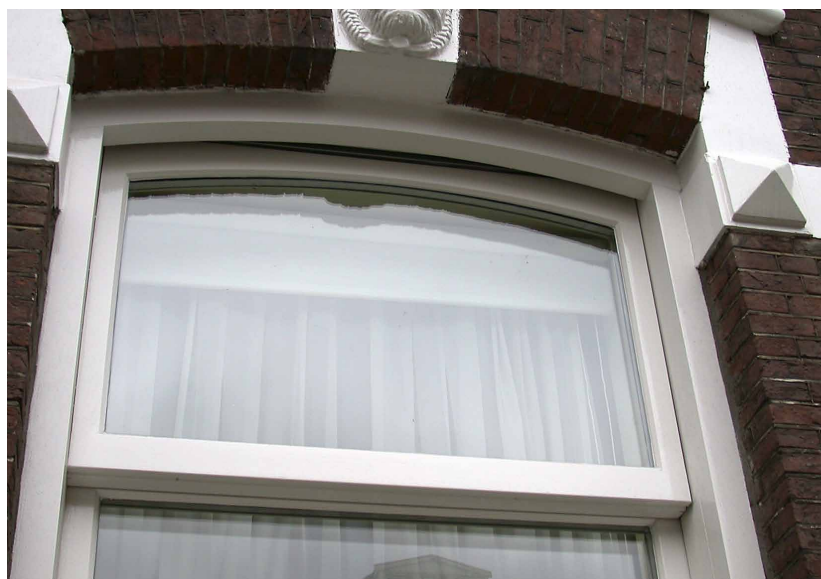
Na aanpassingen ter verbetering van het comfort is de oorspronkelijke indeling drastisch gewijzigd, zijn de profielen dikker geworden en is het oorspronkelijke materiaal verloren gegaan

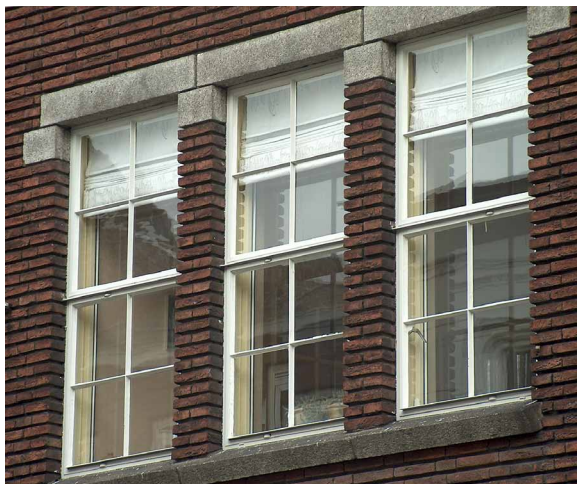
De achterzetbeglazing is hier nauwelijks zichtbaar, maar beperkt zowel warmteverlies als geluidshinder en vergroot de veiligheid

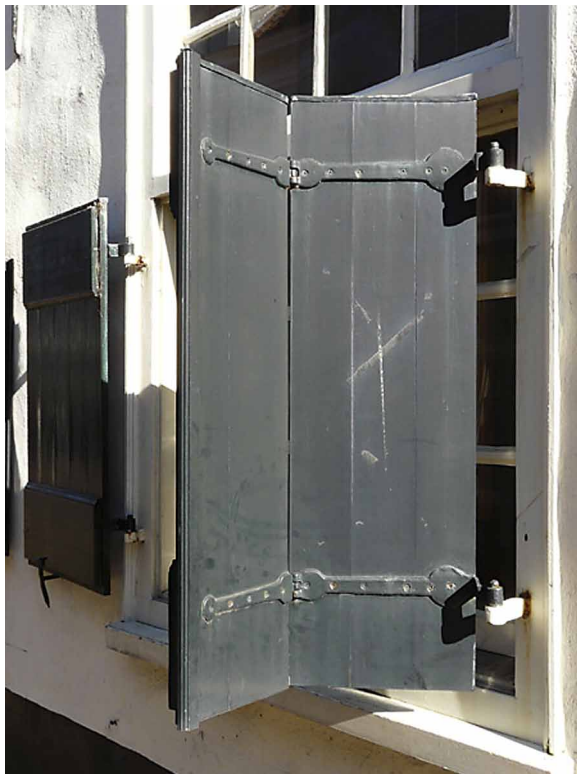
Het sluiten van buitenluiken helpt te beschermen tegen weersinvloeden en inbrekers

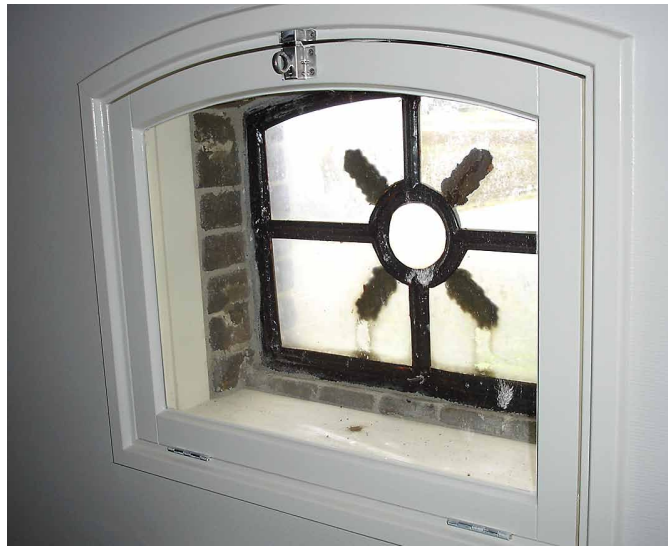
Een stalraam met achterzetbeglazing

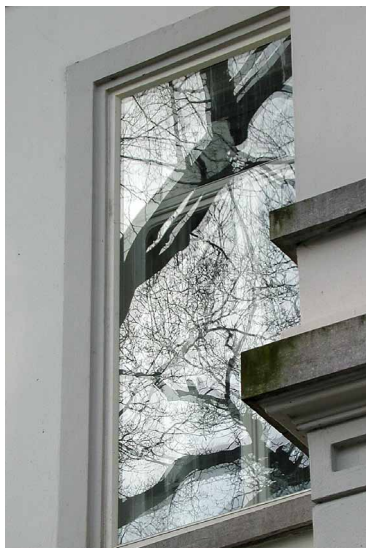
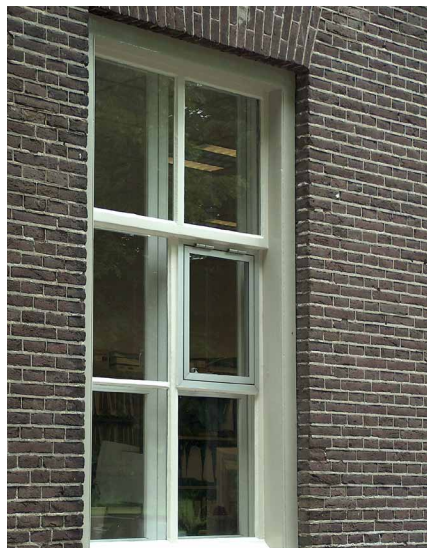
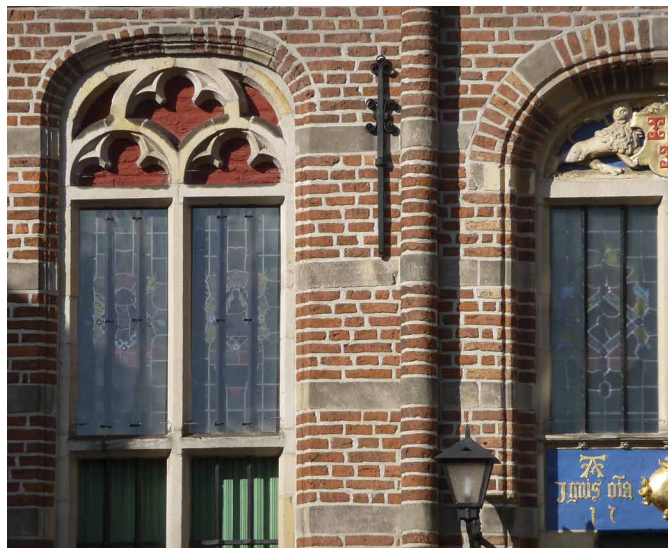
Door de voorzetbeglazing is het erachter gelegen originele raam nauwelijks nog zichtbaar

Deze achterzetbeglazing valt door de dikke profilering te veel op. Daarnaast valt het nieuwe ventilatieraampje in het oorspronkelijke raam uit de toon

Soms is voorzetbeglazing noodzakelijk, zoals bij vandalisme. Door meerdere proefopstellingen te maken kan de beste oplossing gekozen worden

Voorzetbeglazing, aan de buitenzijde dus, is bij monumentale panden niet te verkiezen, omdat daarmee de beeldwaarde van de historische architectuur te sterk aangetast wordt. Achterzetbeglazing geniet daarom sterk de voorkeur. In enkele gevallen is achterzetbeglazing niet mogelijk vanwege een bijzonder interieur met bijvoorbeeld houten betimmeringen of andere wanddecoratie. Of doordat binnenluiken niet genoeg ruimte bieden om het achterzetraam te bevestigen.

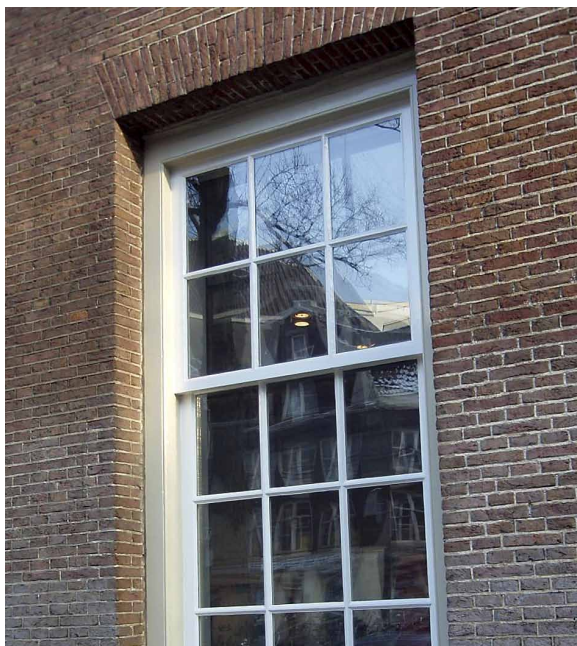
De weerspiegeling van dun dubbelglas

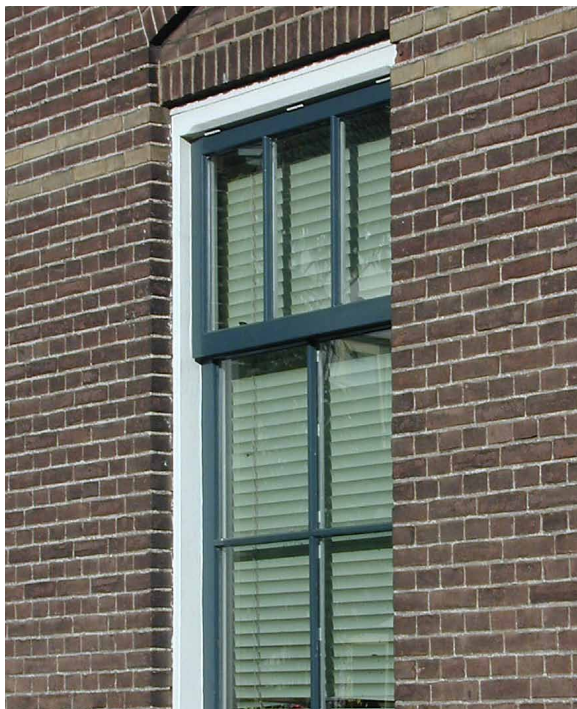
Door de toepassing van dubbelglas is het niet mogelijk de oorspronkelijke roeden en roedenverdeling te handhaven. Achterzetbeglazing zou een betere optie zijn geweest

In dit pand is dubbelglas aangebracht. De weerspiegeling in dit glas is tamelijk hard

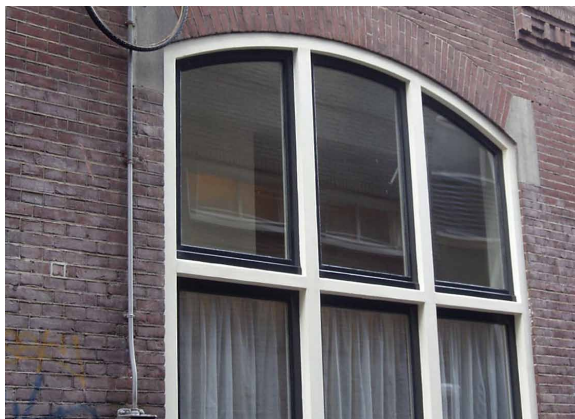
Helaas is er tegenwoordig nog maar weinig waardevol glas te vinden in monumentale gebouwen. Als historisch glas door modern glas wordt vervangen, verdwijnt de karakteristieke en levendige weerspiegeling van het glasoppervlak. Deze historische karakteristiek wordt veroorzaakt door

kleine oneffenheden in het glas zelf en draagt in hoge mate bij aan de beleving van de ouderdom en beeldwaarde van het monument. Door het ontbreken van deze oneffenheden in modern glas vervlakt het aanzicht van het monument. Van floatglas vervaardigd dik dubbelglas heeft zelfs een hinderlijke dubbele spiegeling, die de monumentale uitstraling van een pand sterk negatief beïnvloedt.
