# Historische pannendaken

# De monumentenwacht, inspecteren om verval te voorkomen

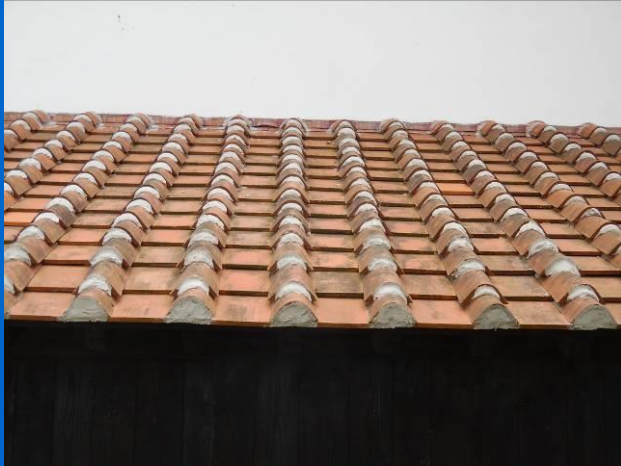
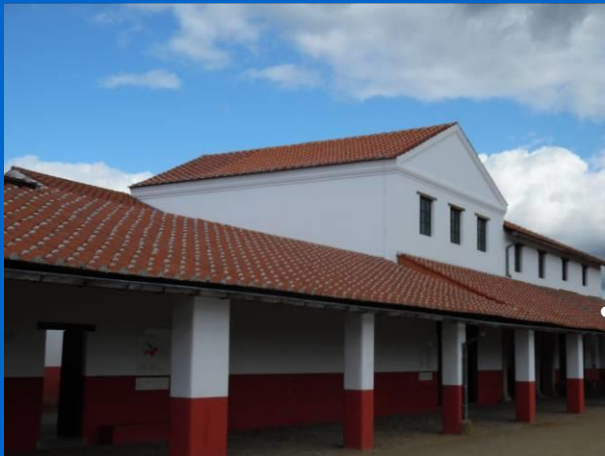
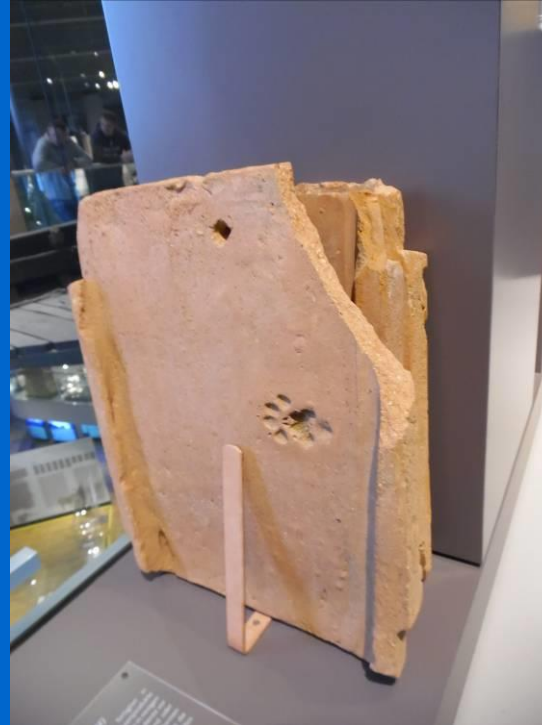
- Foto boven. Archeologische vondst van dakpannen van gebouwen in de Romeinse stad Colonia Ulpia Traiana.

- Foto's linksboven en linksonder. Tegula en Imbrice op een Romeinse herenboerderij in het openluchtmuseum in Xanten (Duitsland)

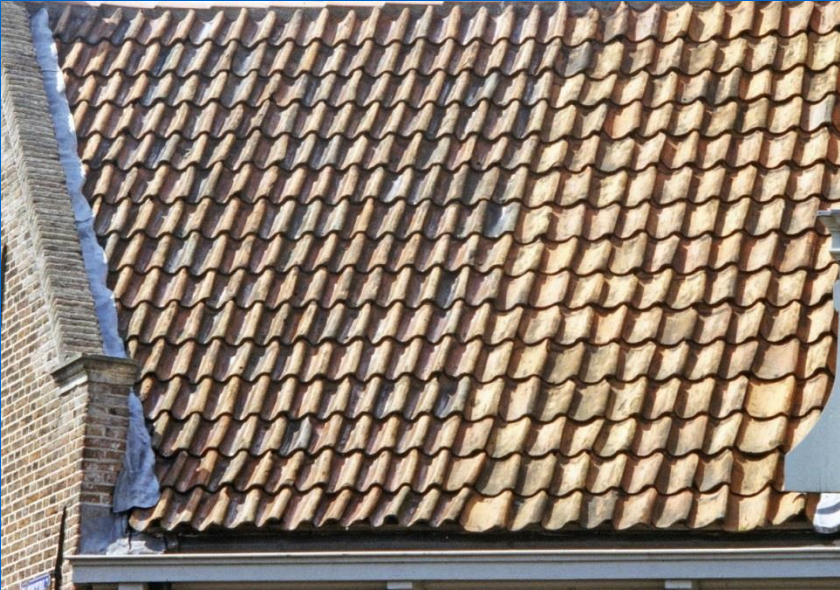
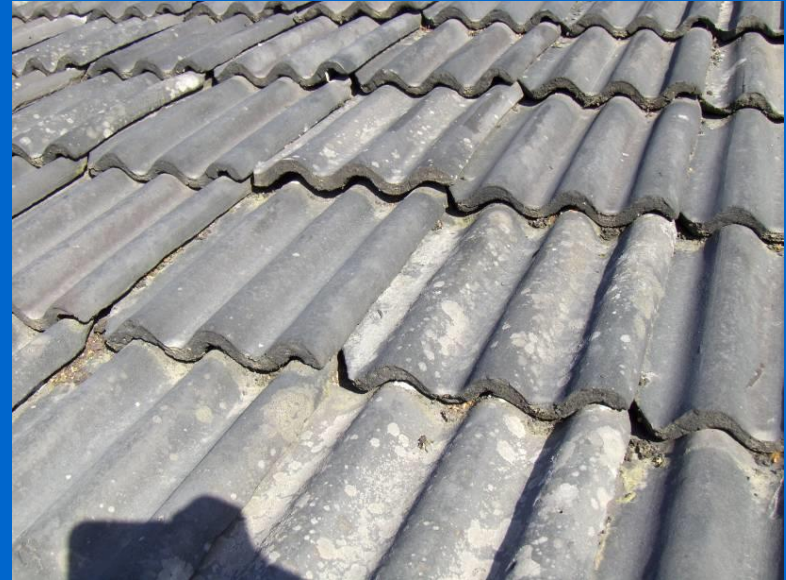
# Handvorm dakpannen 14<sup>e</sup> eeuw tot ca 1950

- Foto linksboven. 17<sup>e</sup> eeuwse gootjespan en daarnaast de vlakkere oude holle dakpan. Deze is rond 1500 ontwikkeld uit de quackpan.
- Foto rechtsboven. 19<sup>e</sup> eeuwse Friese 3-golfpan

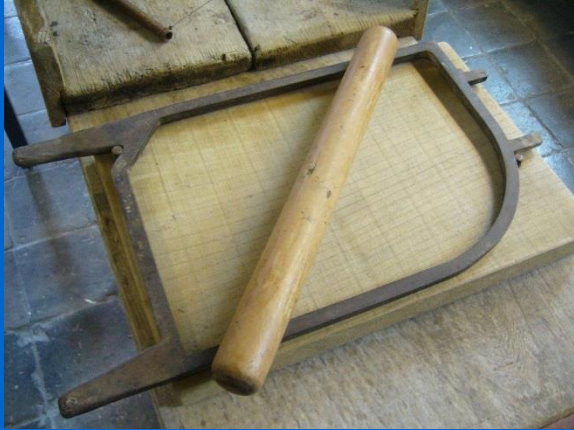
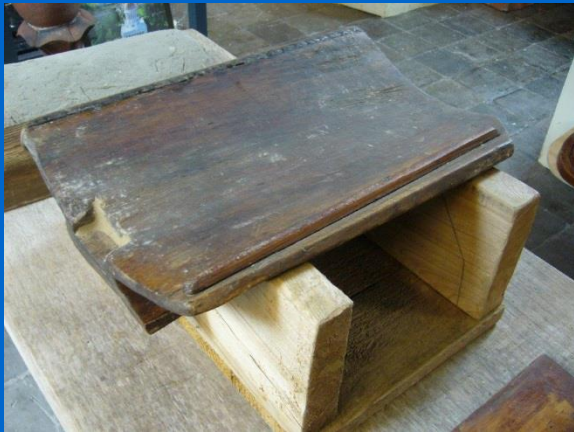
# Hoe worden handvorm dakpannen gemaakt?

- Bron foto's Huub Mombers (dakpannenmuseum in Alem)
- Foto linksboven: een raamijzer
- Foto linksonder: houten mal

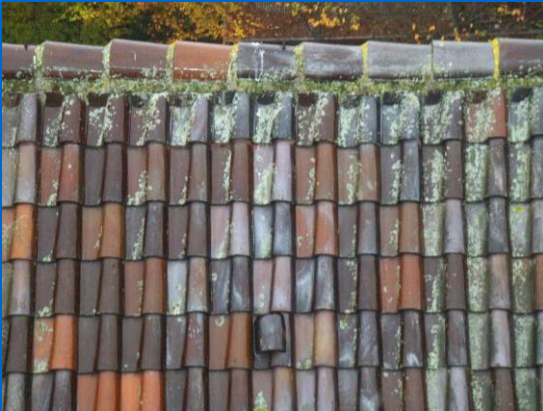
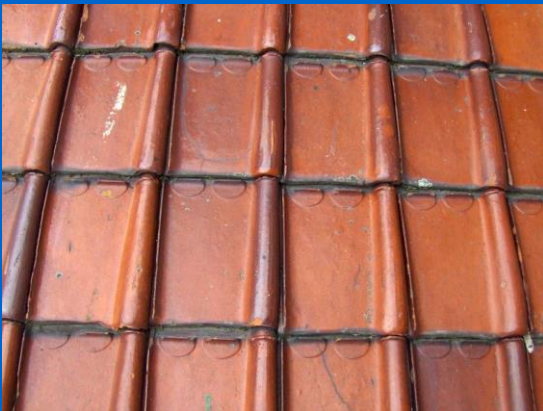
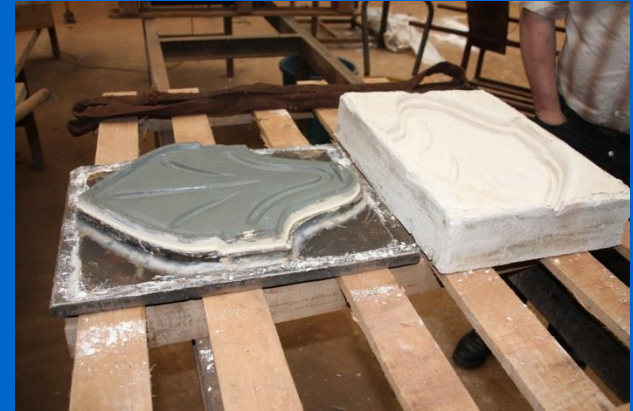
# Machinaal gefabriceerde dakpannen ca 1800-heden

- Foto linksboven. Romaanse dakpan uit 1924 (stempelpan)
- Foto linksonder Tuile du Nord dakpan uit 1910 (stempelpan)
- Foto boven midden handpers uit 1840
- Foto rechtsboven. Mal voor een Oegstgeester dakpan. Bron foto: Kroon Keramiek.

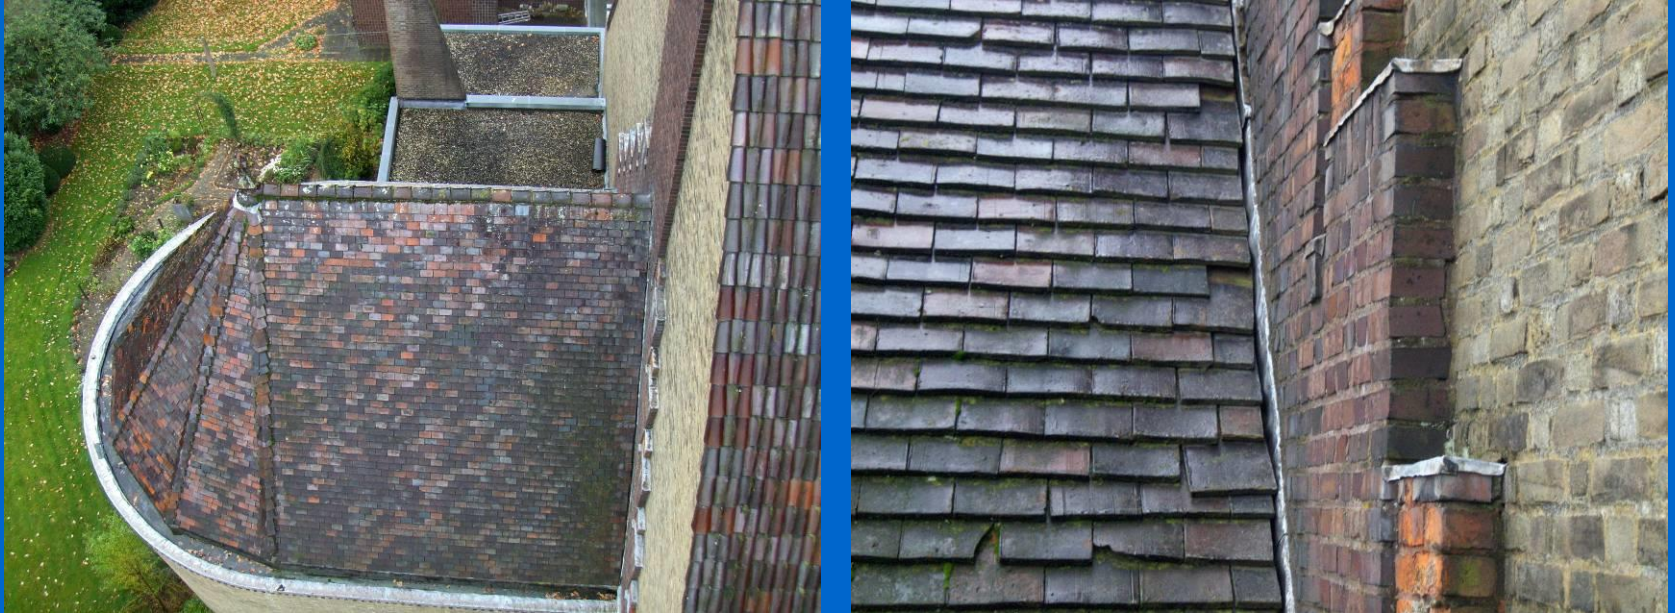
# Keramische leipannen vanaf de middeleeuwen tot heden.

➤ Voorbeeld van een dak met keramische leipannen uit 1924.

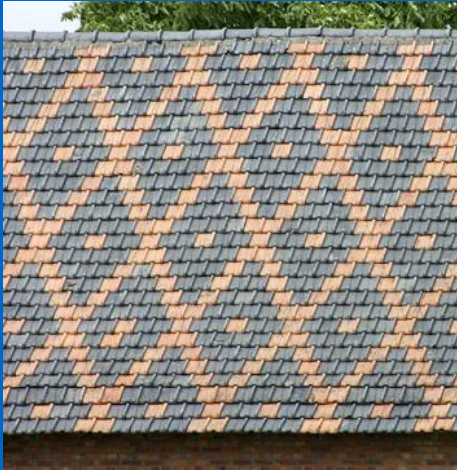
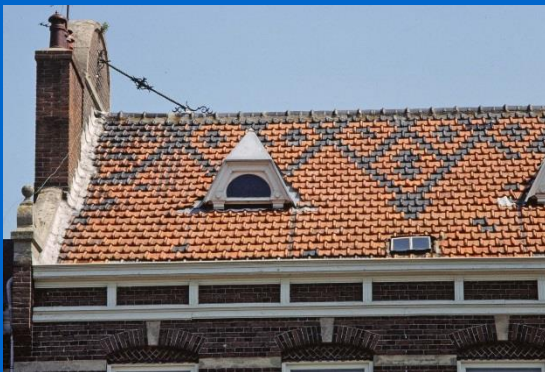
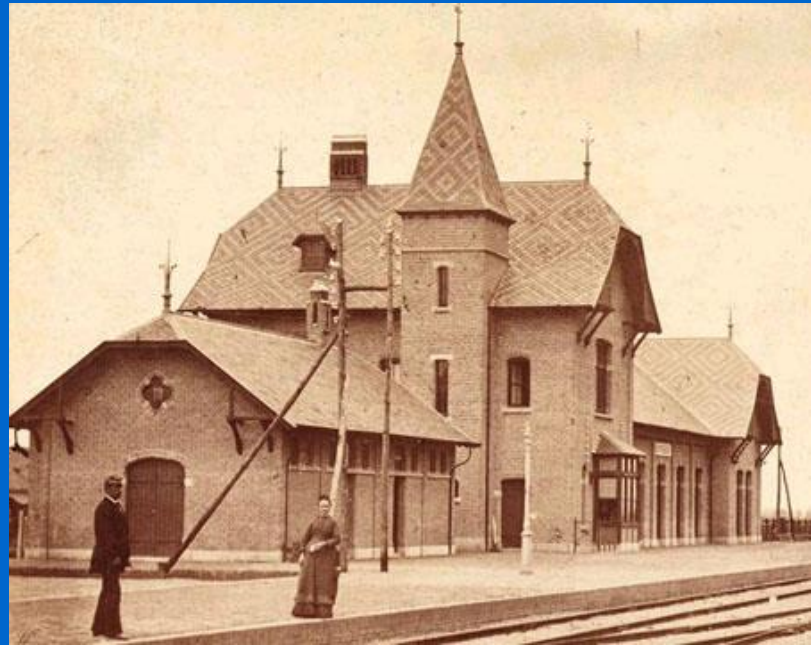
# Het verschil tussen rode en blauwe dakpannen

- Roodbakkende klei heeft een hoog gehalte aan ijzeroxide. Wanneer het vuur tijdens het bakproces wordt gesmoord, dan zal er voor het verbranden van de brandstof zuurstof uit de ijzeroxide worden gehaald. Daardoor verandert de rode kleur van de gebakken klei in grijs-blauw.
- Foto rechtsboven. Voormalig stationsgebouw Oosterbeek

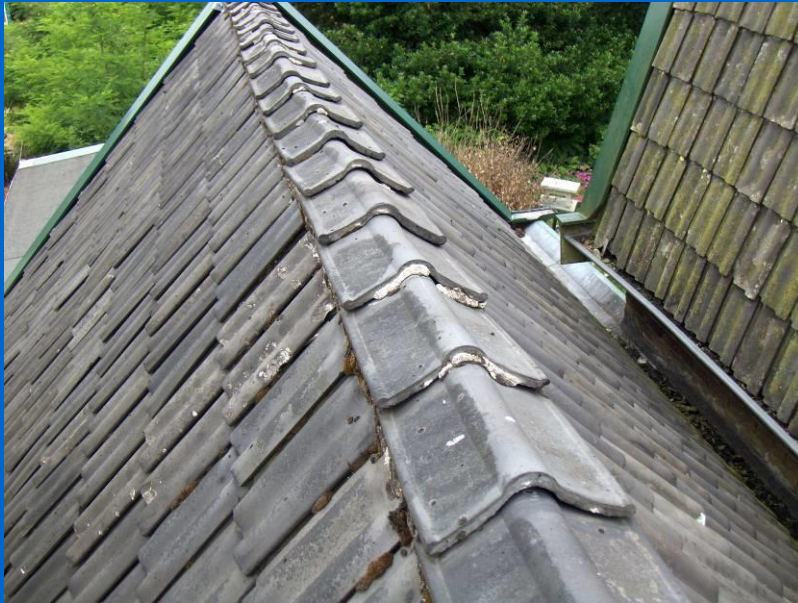
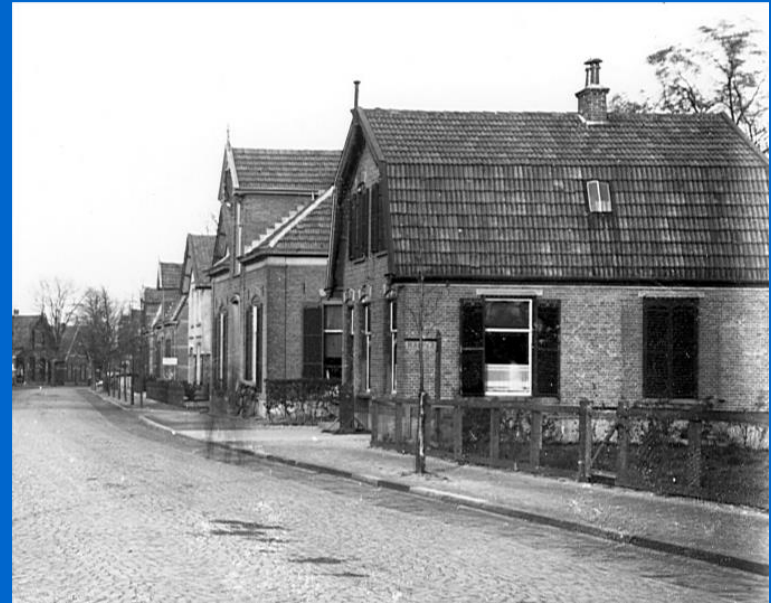
- Foto linksboven. Originele Friese driegolf strengpers dakpannen met bijhorende vorsten uit 1908 (107 jaar)

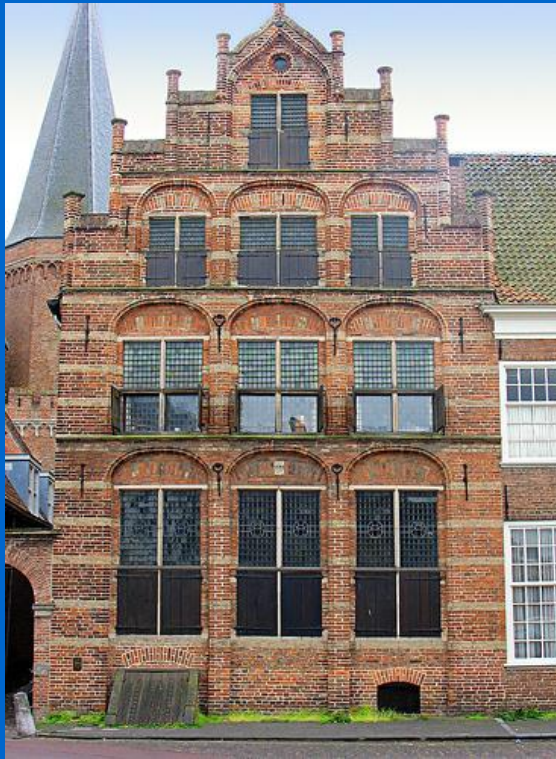
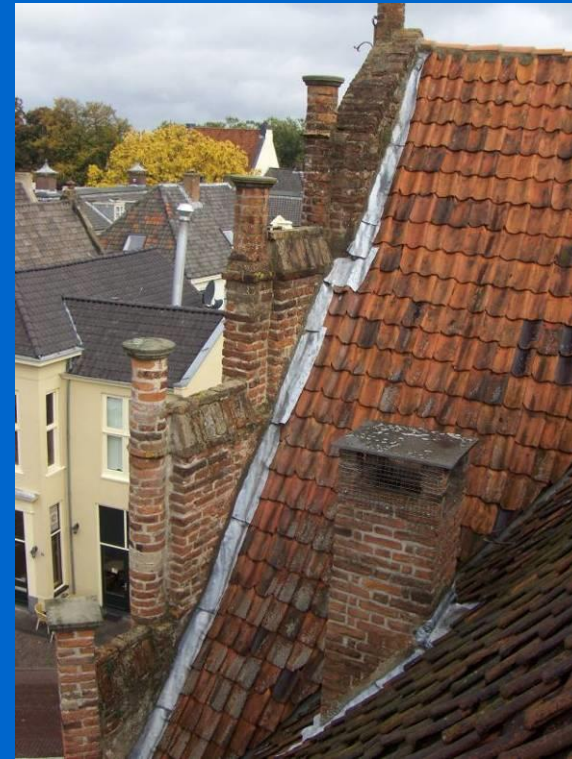
- Foto linksboven, Het Bolwerck in Zutphen uit 1549 (466 jaar)
- Foto rechtsboven. Zutphense dakpannen (klein model oude holle dakpan) op het Bolwerck

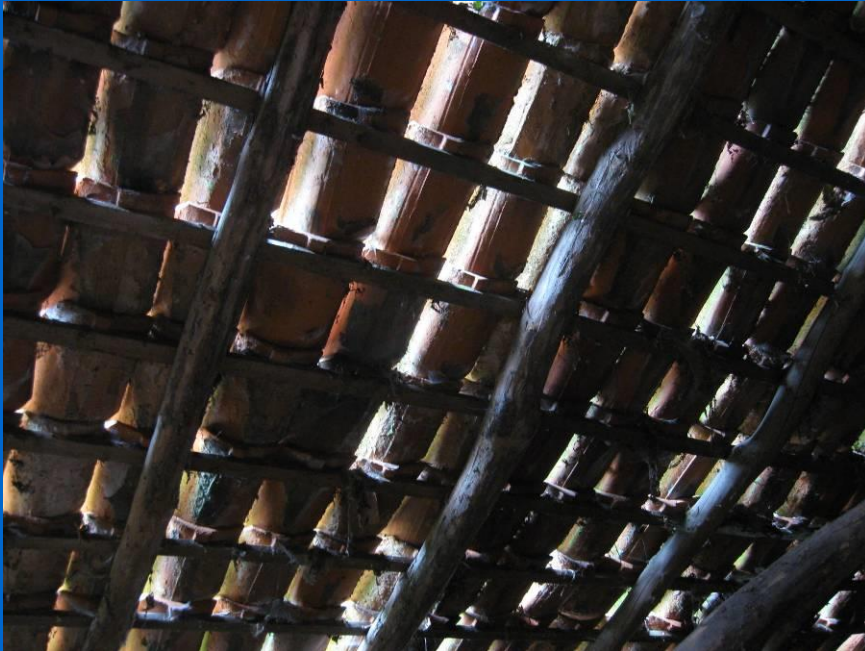
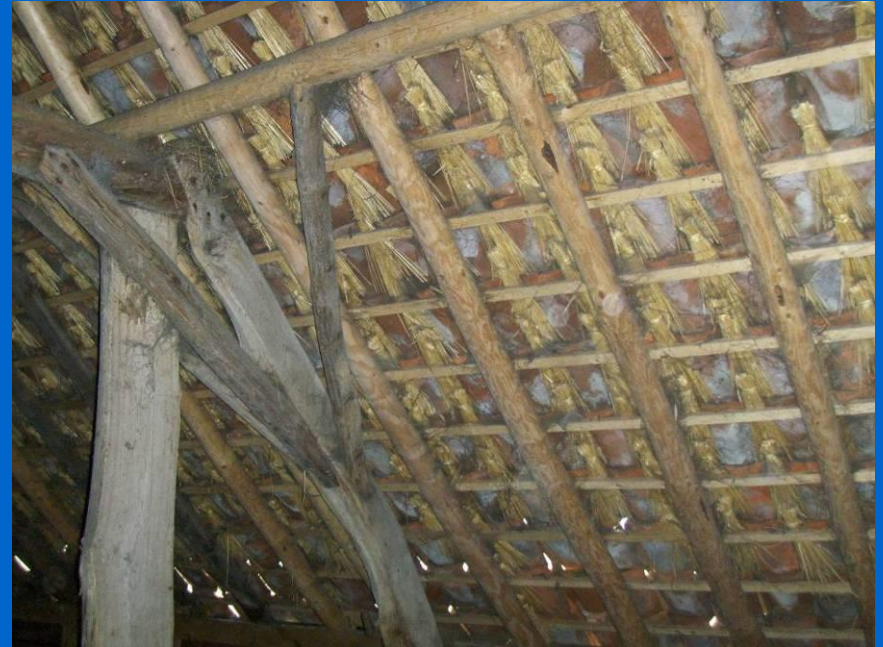
# Strodokken

- Foto linksboven. De oude holle dakpannen zijn niet volledig wind- en waterdicht.
- Foto rechtsboven. Het aanzicht van een pannendak met strodokken. De strodokken dienen om lekkage door slagregens en stuifsnieuw te voorkomen.

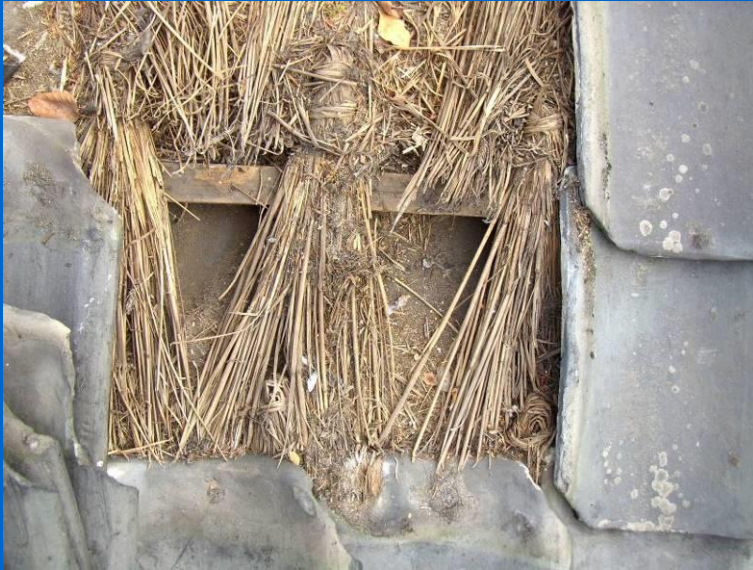
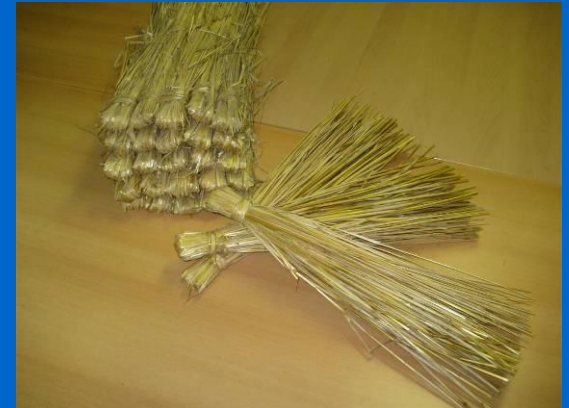
# Strodokken maken

- Foto boven. Oude strodokken tussen de dakpannen
- Foto rechtsboven: strodokken maken, bron foto stichting historisch boerderij onderzoek
- Foto rechts. Nieuwe strodokken worden nu nog door enkele rietdekkers gemaakt. Bron foto Jos van Rees

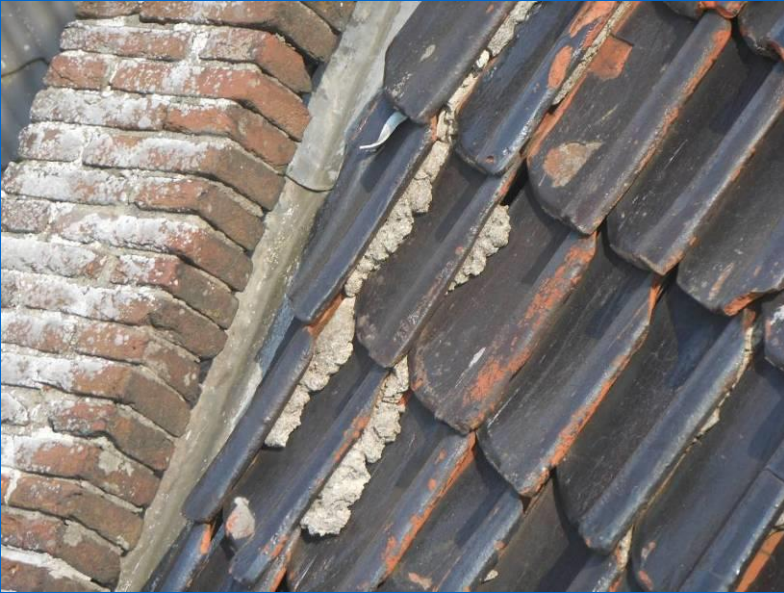
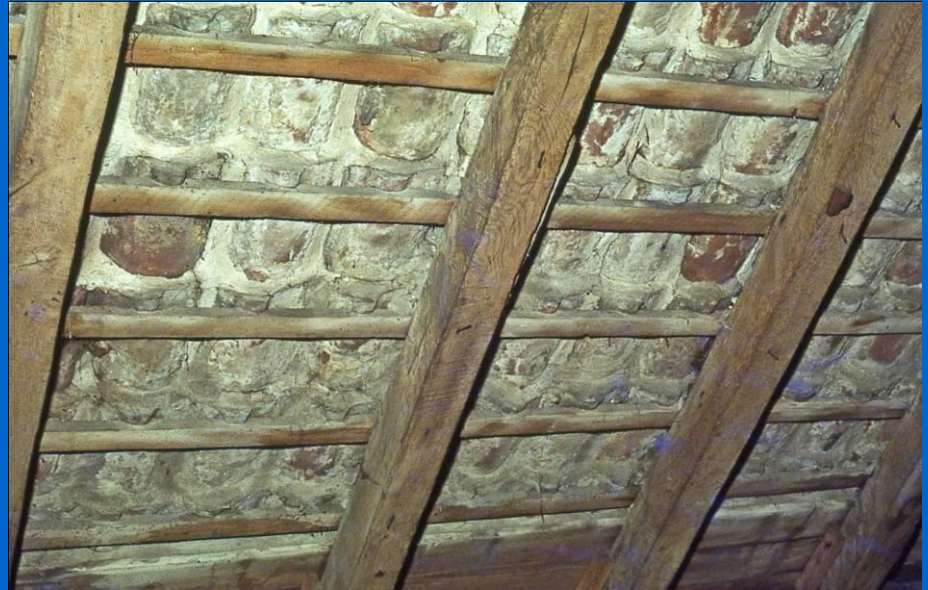
# Met mortel dichtgezette kieren

➤ Met een kalkmortel dichtgesmeerd pannendak.

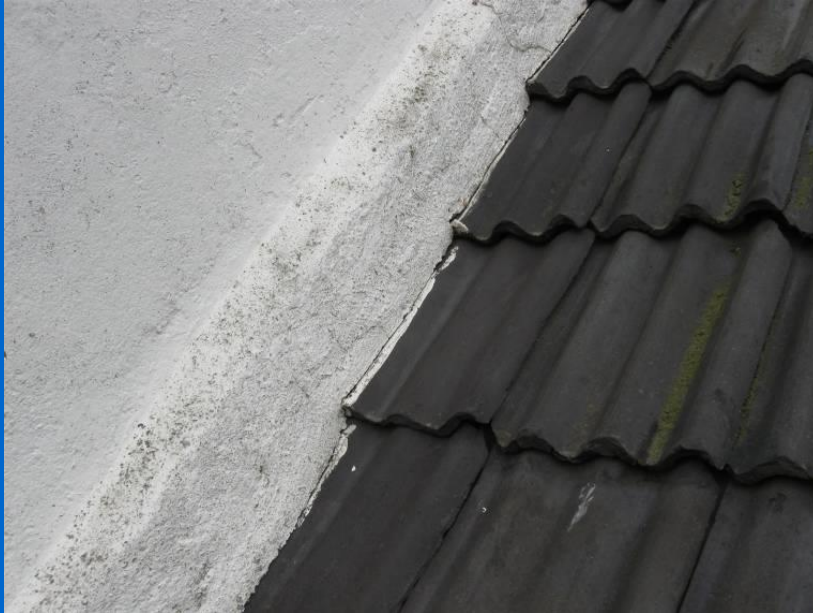
- Foto linksboven. Originele aangesmeerde gevelaansluiting.
- Foto rechtsboven. Gevelaansluiting met loodloketten en loodslabbes.

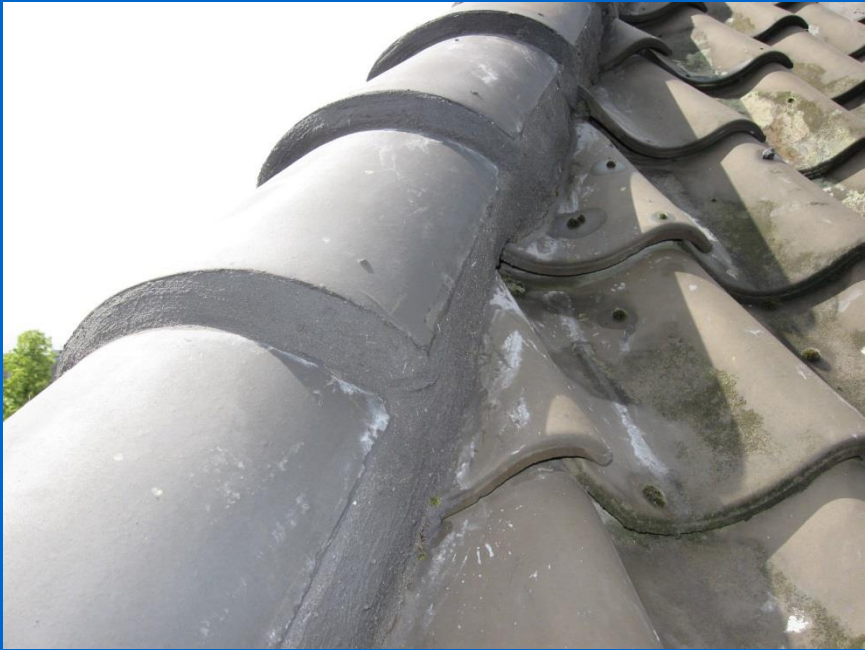
- Foto linksboven. Hoekkepervorsten in een traditionele dakmortel
- Foto rechtsboven. Loden nokafdekking. Loden afdekkingen ongeveer vanaf de 17<sup>e</sup> eeuw.

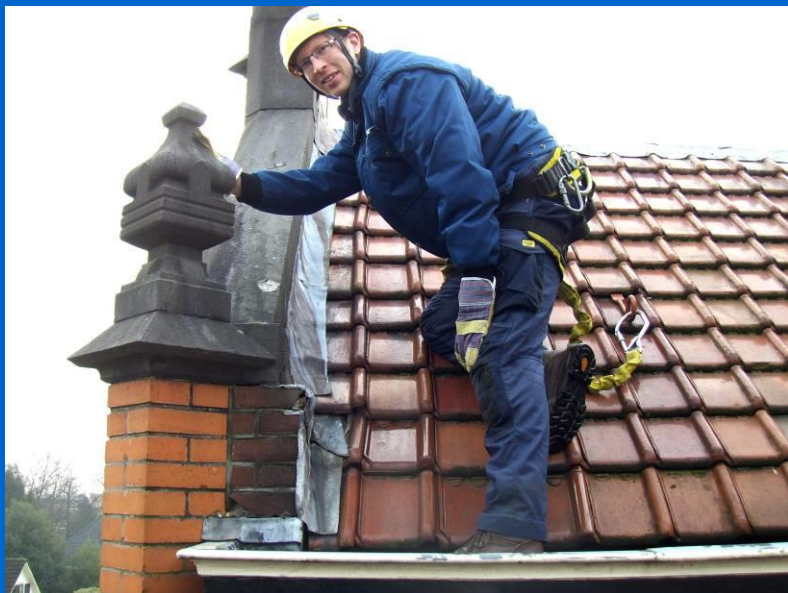
- Goed en volledig inspecteren van pannendaken kan alleen van dichtbij.
- Foto linksboven. Aangelijnd inspecteren van een pannendak.
- Foto rechtsboven. Inspecteren van het dak met behulp van een hoogwerker

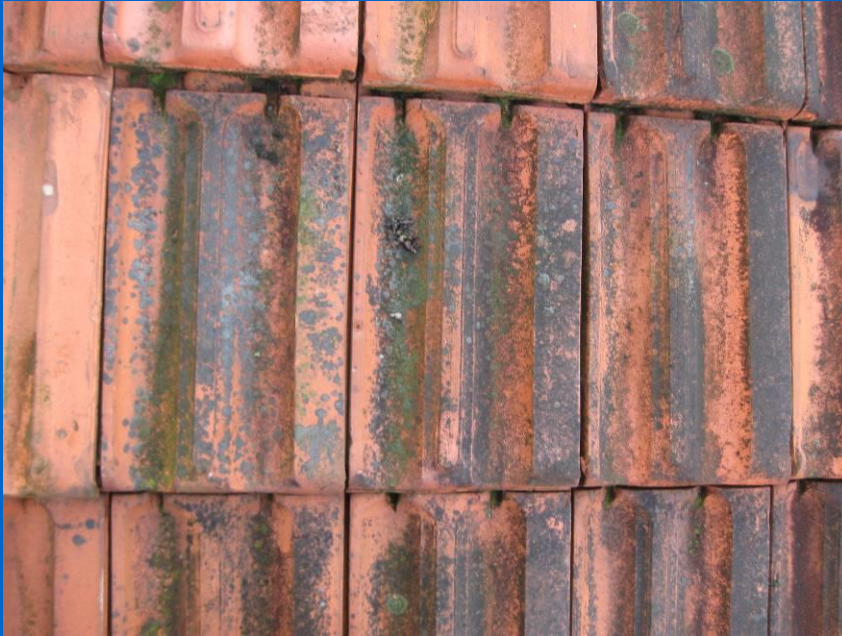
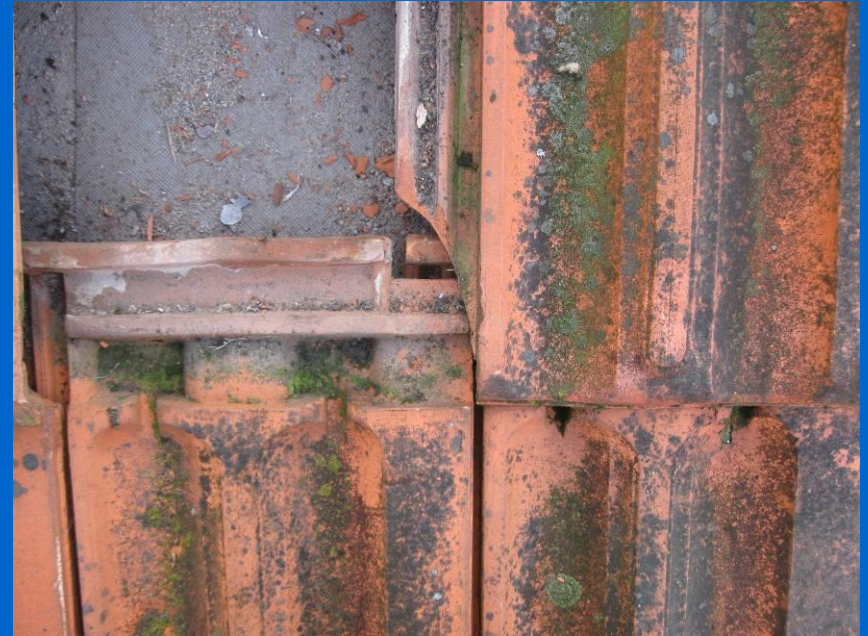
- Sommige schades zie je alleen van dichtbij.
- Muldenpannen zijn berucht om lekkages door gebroken zijsluitingen.

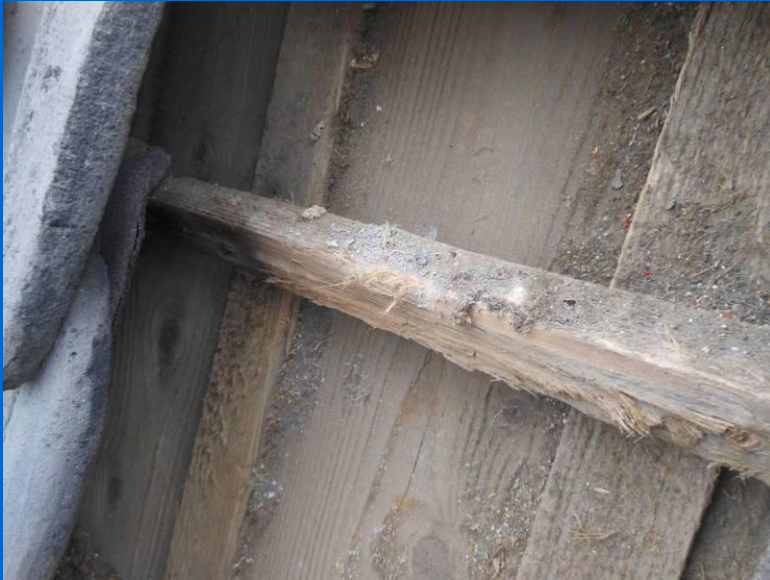
- Ook het dakbeschot, de panlatten en de tengels kun je pas beoordelen van dichtbij.
- Foto linksboven. Kantelende panlatten.
- Foto rechtsboven. Vervezelende panlatten. de panlatten op beide foto's zijn ca 100 jaar oud.

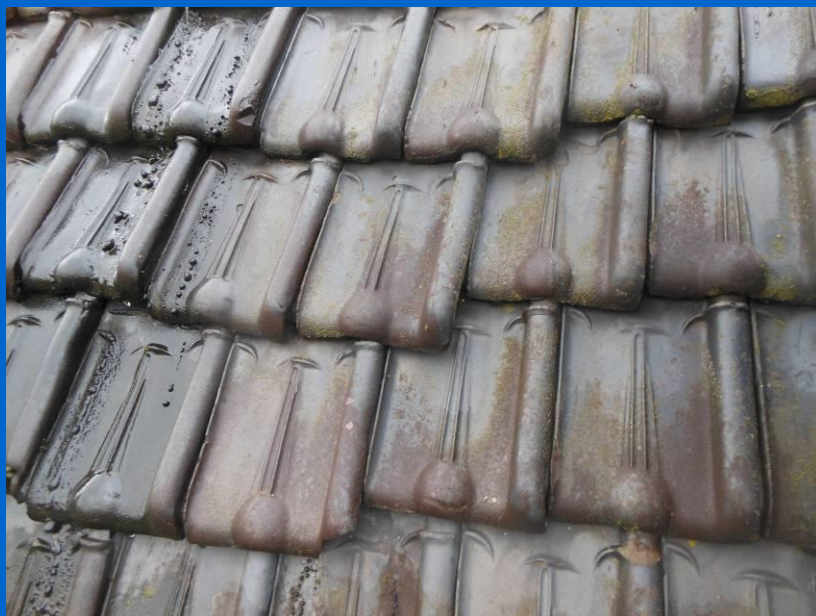
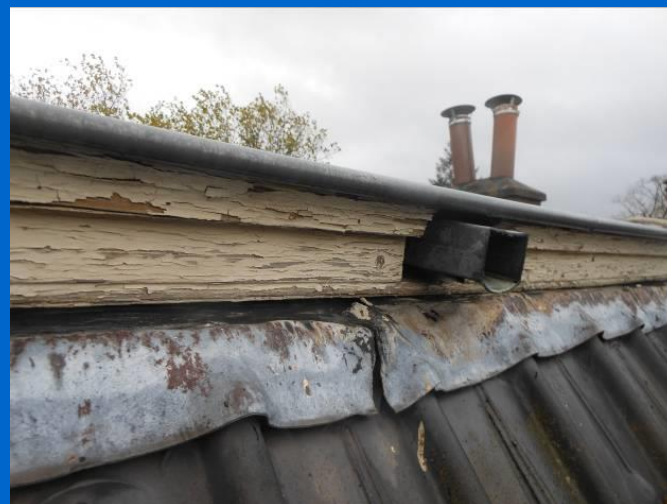
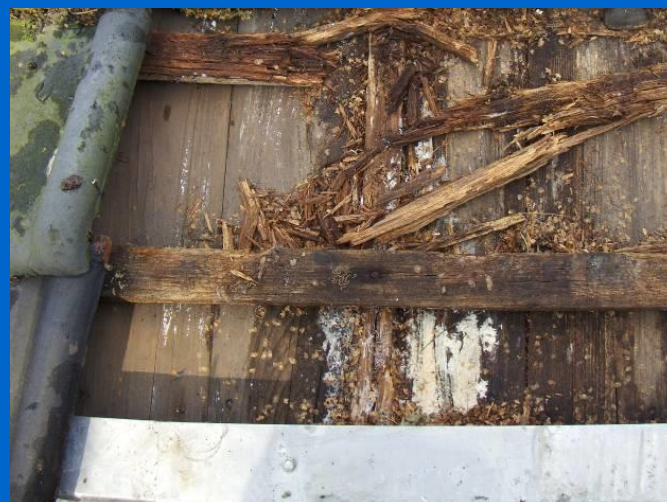
➤ Verschoven dakpannen kunnen duiden op ingerotte of verzakte panlatten.

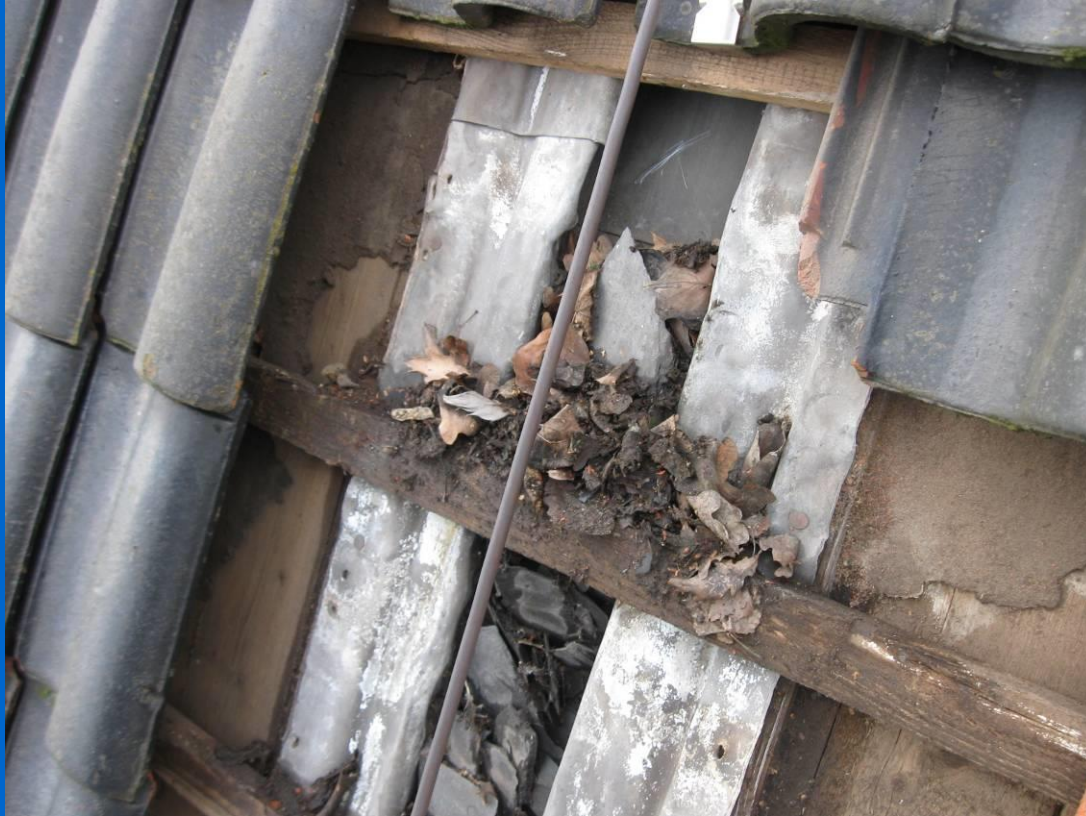
- Verholen goten onder de dakpannen zijn erg verstoppinggevoelig.

- Foto linksboven. In het verleden zijn om esthetische redenen vaak verholen goten toegepast.
- Foto rechts. De verholen goten zijn erg gevoelig voor verstoppingen. Het opgehoopte vuil belemmert de afvoer van regenwater waardoor lekkages kunnen ontstaan.

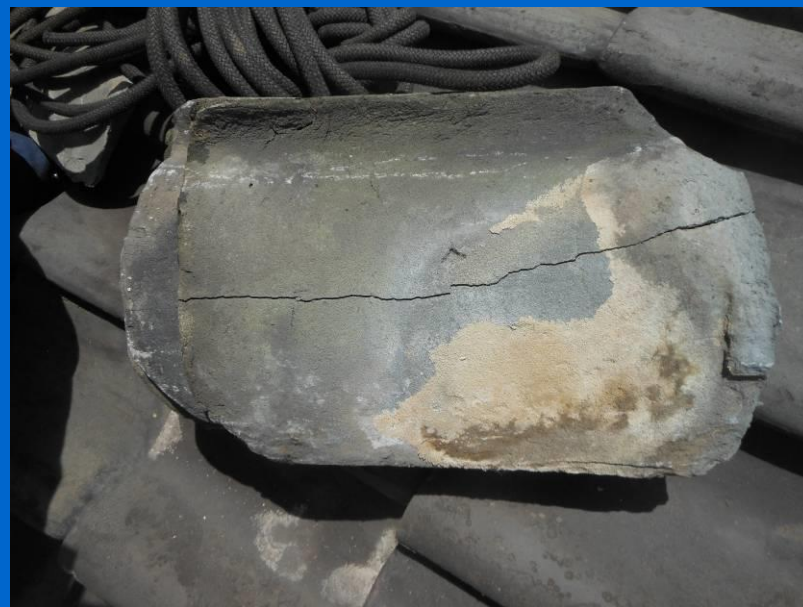
➤ Kleine scheurtjes zuigen capillair vocht op. Bij bevriezing neemt het volume van het vocht toe en drukt de dakpan uit elkaar.

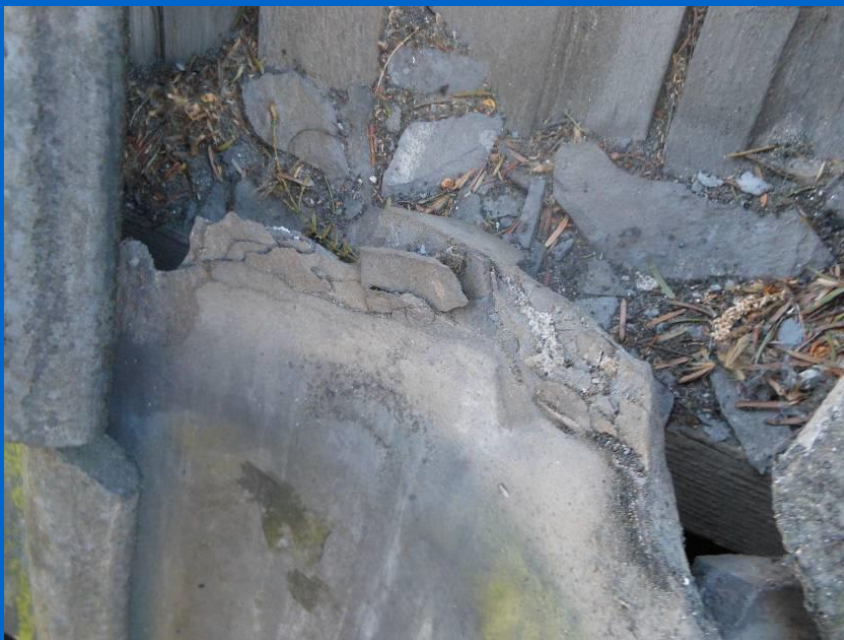
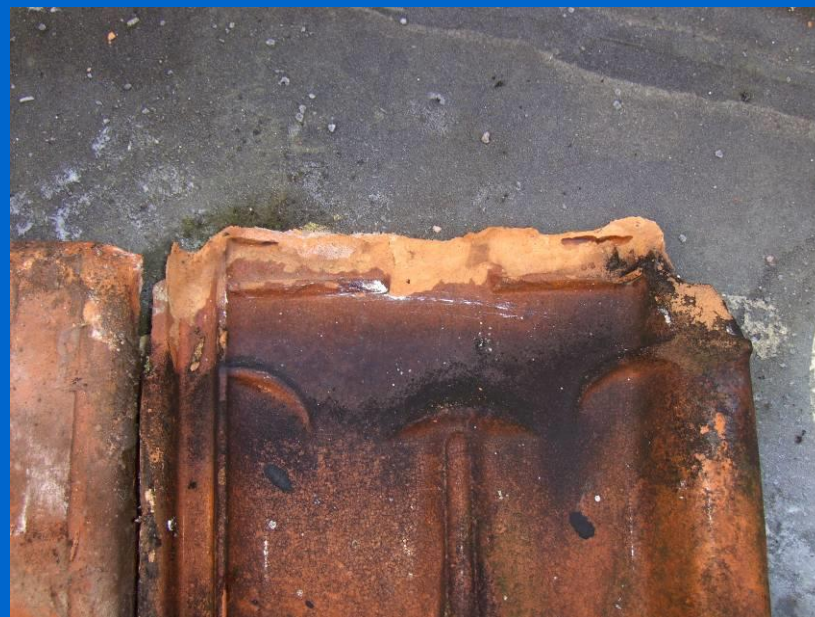
- Tussen de overlap van de dakpannen blijft het langer vochtig. Een dakpan die er aan de buitenkant nog goed uitziet kan ter plaatse van de ophangnok kapotgevroren zijn.
- De dakpan lijkt heel, maar is eigenlijk kapot.

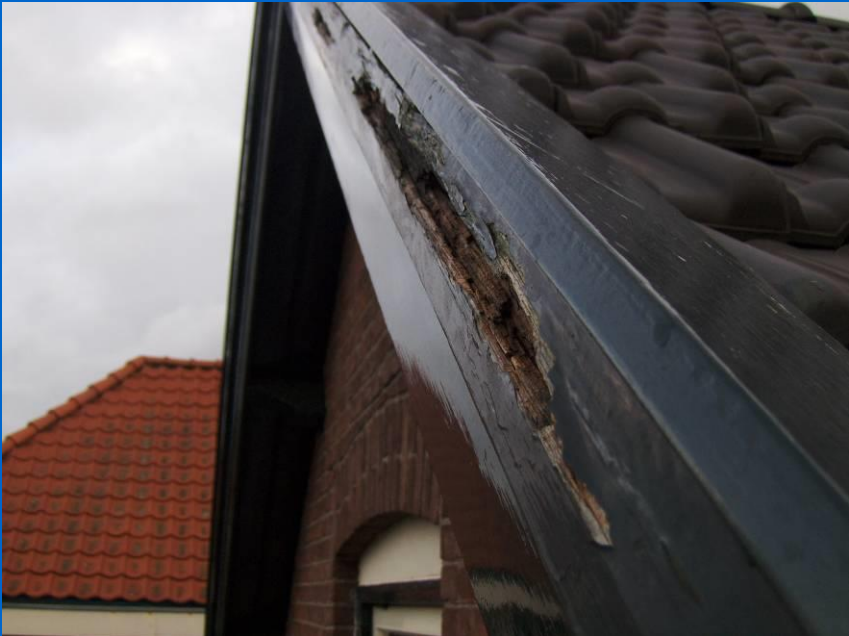
- Foto linksboven. Forse inrottingen aan de windveren.
- Foto rechtsboven: de inrottingen is het gevolg van lekkage door half doorgeslepen kruispannen.

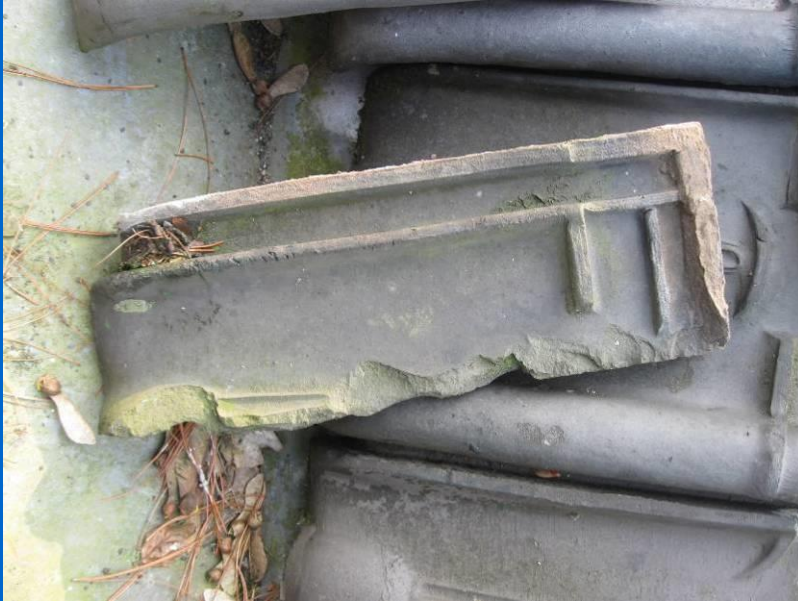
- Afbeeldingen rechts. Voorbeelden van de juiste halve dakpannen.
- Foto boven. Doormidden geknipte kruispan zonder waterkering.

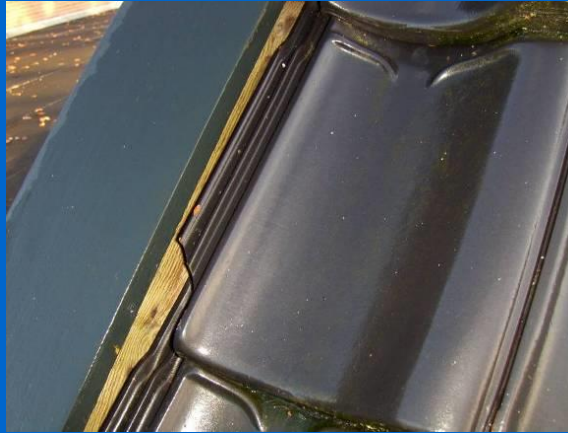
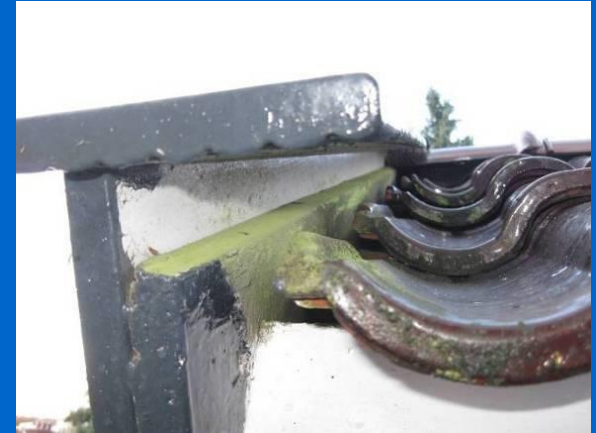
- Foto's boven. De nieuw aangebrachte dekplanken dekken de dakpan nauwelijks af.
- Foto links. Voorbeelden van verholen goten. Bron afbeelding Rheinzink.

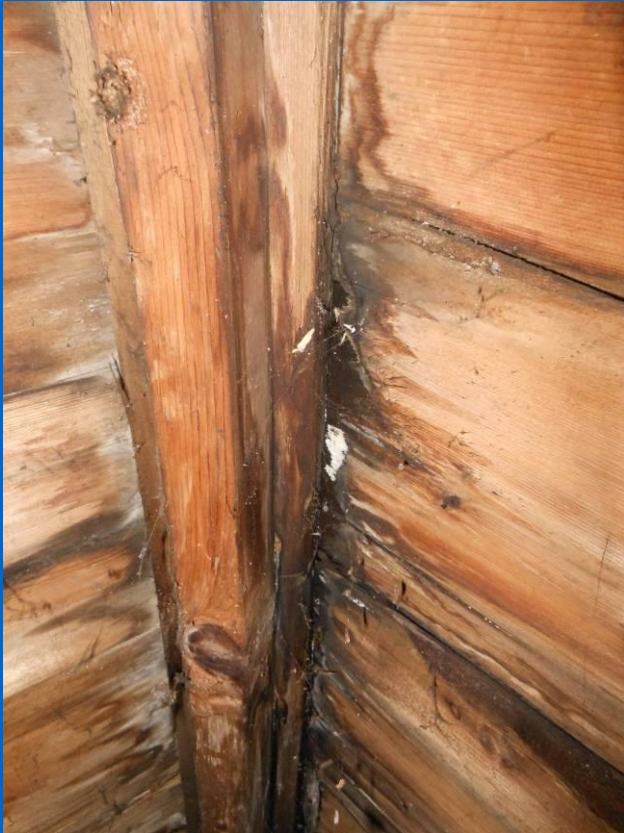
- Foto links. Zwamaanstasting aan de nokgording en het dakbeschot.
- Foto boven. De minerale dakmortel is deels weggefallen.

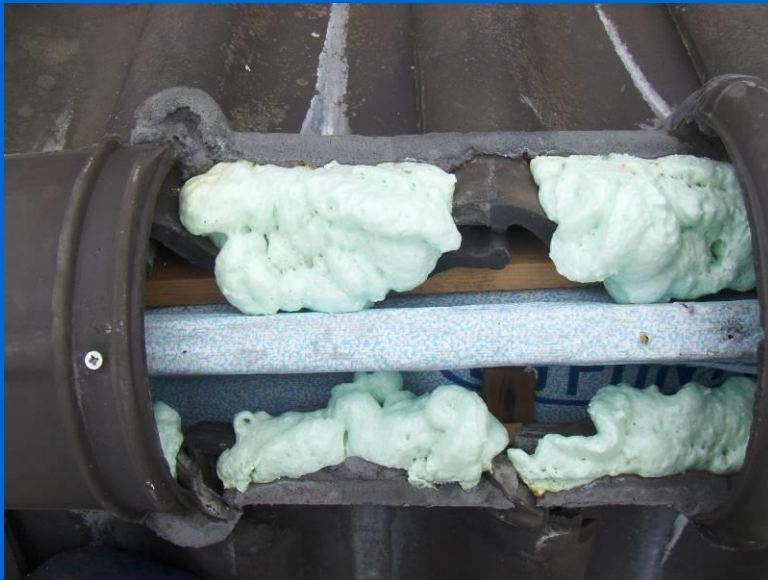
- Foto linksboven. Om “dure” Sacrete dakmortel uit te sparen heeft de aannemer een rugvulling van Pur-schuim gebruikt.
- Foto rechtstboven. Geklieder met Flexim dakmortel.

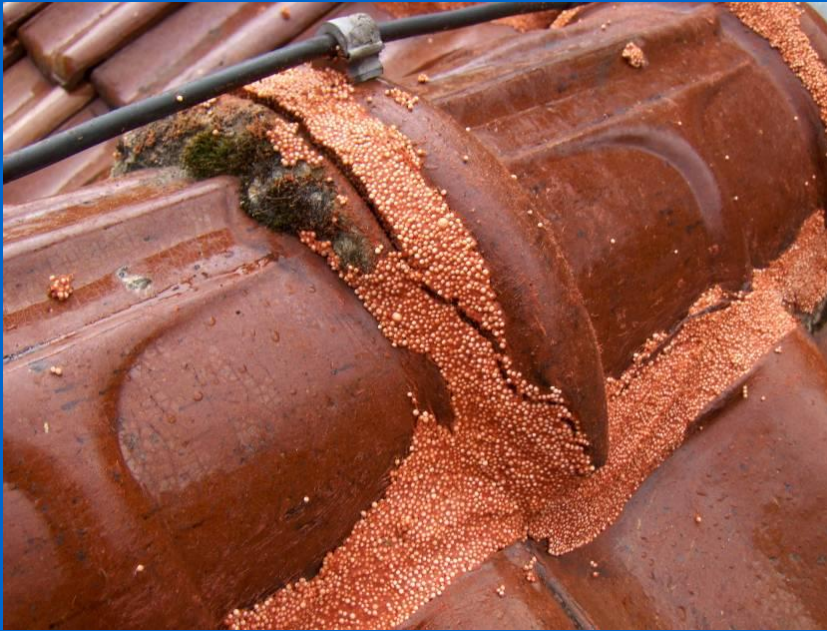
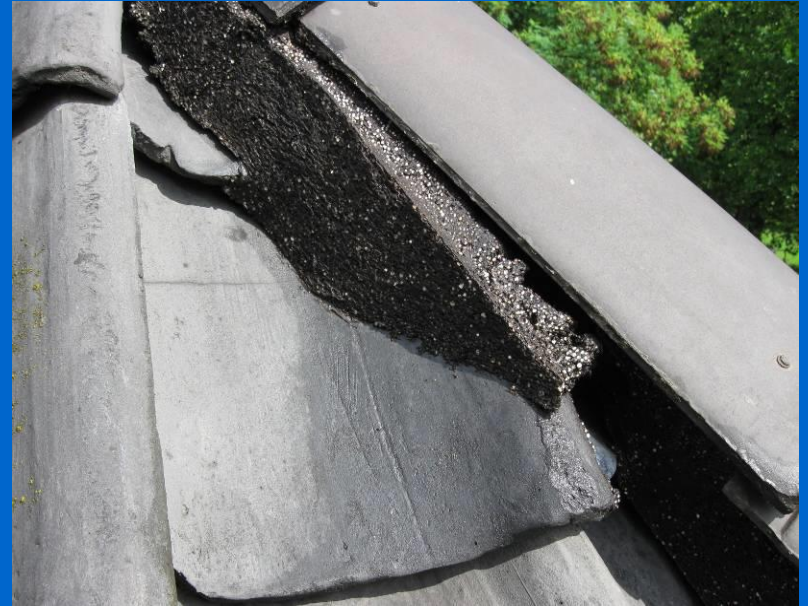
- Kunststof dakmortels zijn historisch niet juist
- Ook is de mortel gevoelig voor krimp en uitzakken.

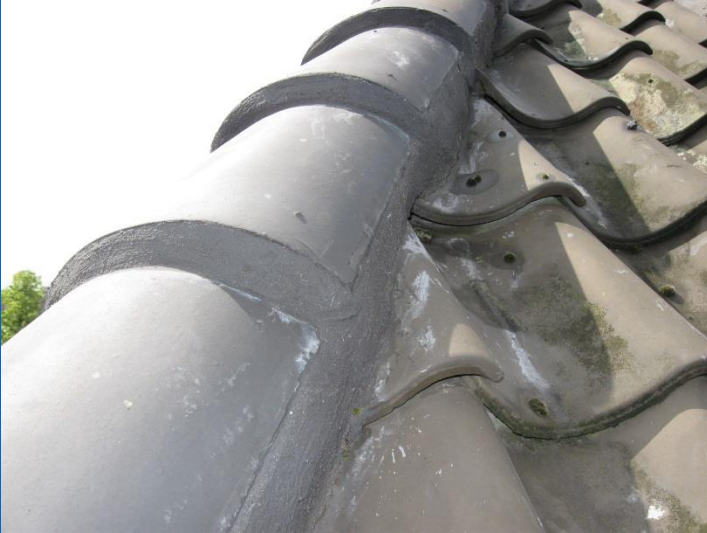
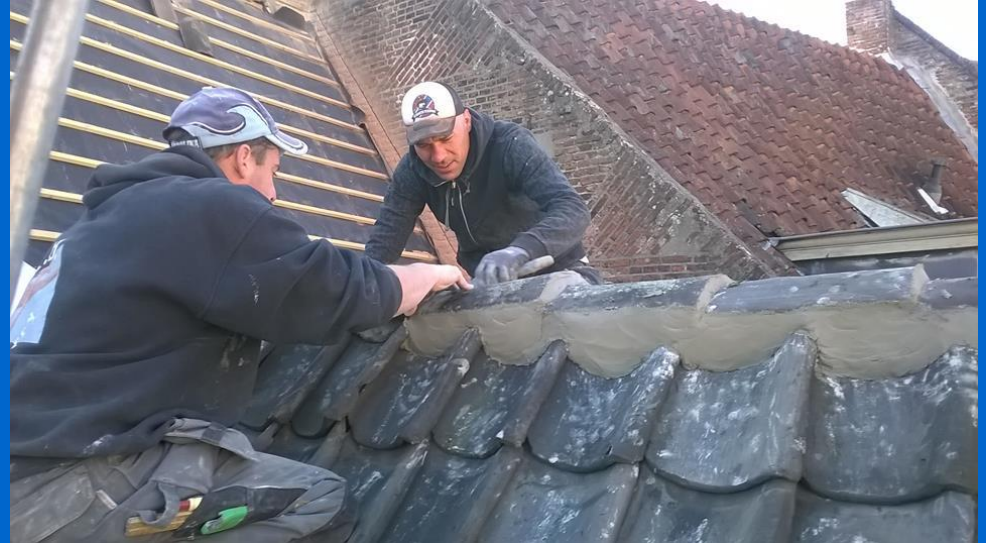
➤ Nokvorsten in een minerale dakmortel. De mortel is verstevigd met kunststofvezels.

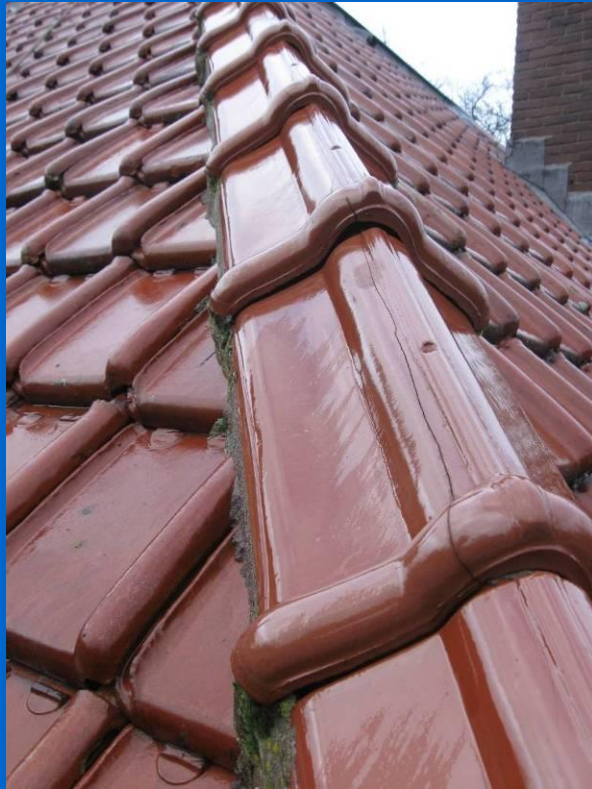
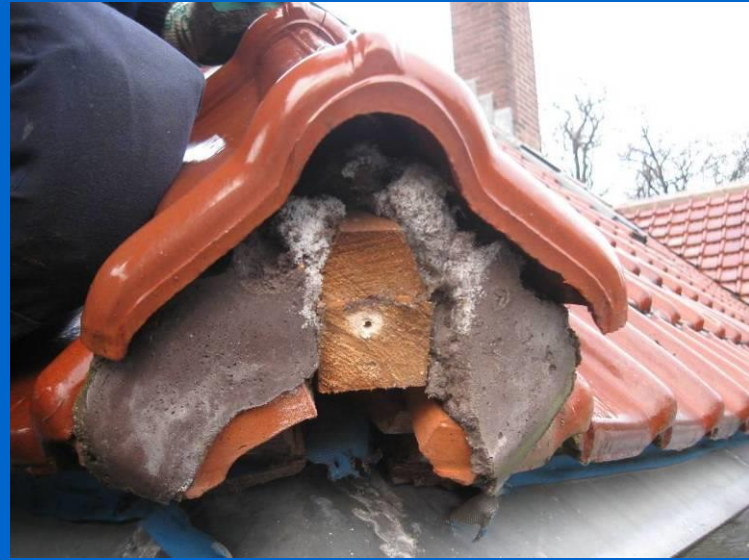
- Probeer de mortel niet volledig tegen de ruiterslat aan te smeren. Door vochtopname kan de ruiterslat gaan zwellen en de vorstpan kapotknappen.
- Deze vorstpannen bevinden zich aan de zuid-westhoek en word meer belast door wind en regen.
