# Historische pannendaken

# De monumentenwacht, inspecteren om verval te voorkomen

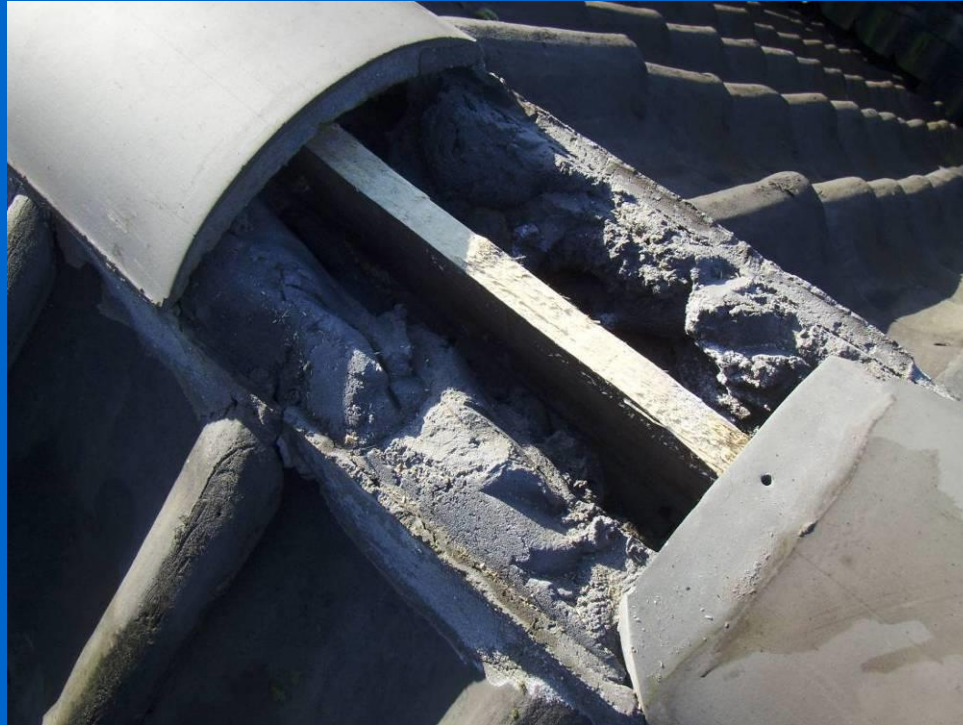
# Houd de ruiterslat vrij van de mortel.

- Deze ruiterslat kan droog ventileren. Eventueel kunnen panscherven gebruikt worden als extra buffer.

- Probeer de mortel niet volledig tegen de ruiterslat aan te smeren. Door vochtopname kan de ruiterslat gaan zwellen en de vorstpan kapotknappen.
- Deze vorstpannen bevinden zich aan de zuid-westhoek en word meer belast door wind en regen.

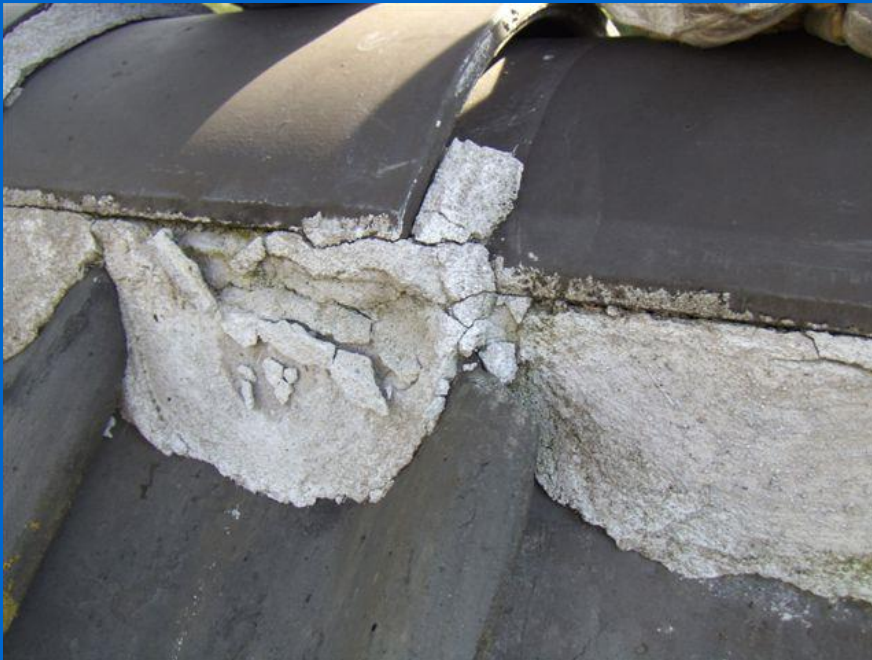
# Verbrande dakmortel

➤ Foto links. Deze nokvorsten zijn in een minerale dakmortel met kunststof vezels gelegd. De mortel is helaas ‘verbrand’. De samenhang tussen de toeslagstof zand en het bindmiddel kalk met cement is verdwenen.

➤ Het is belangrijk om de minerale dakmortel voldoende vochtig te houden totdat deze voldoende is uitgehard. Bescherm de verse dakmortel tegen uitdroging door de zon en de wind, maar ook tegen bevriezing.

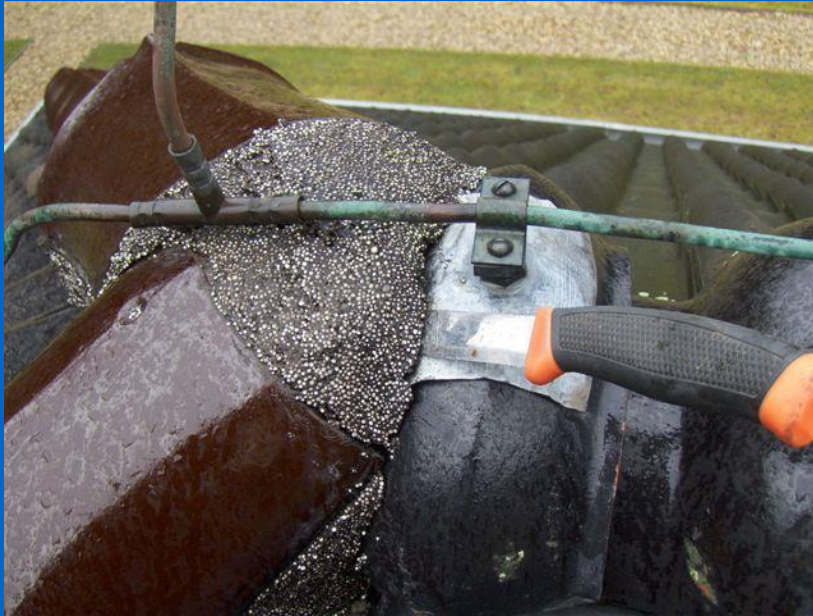
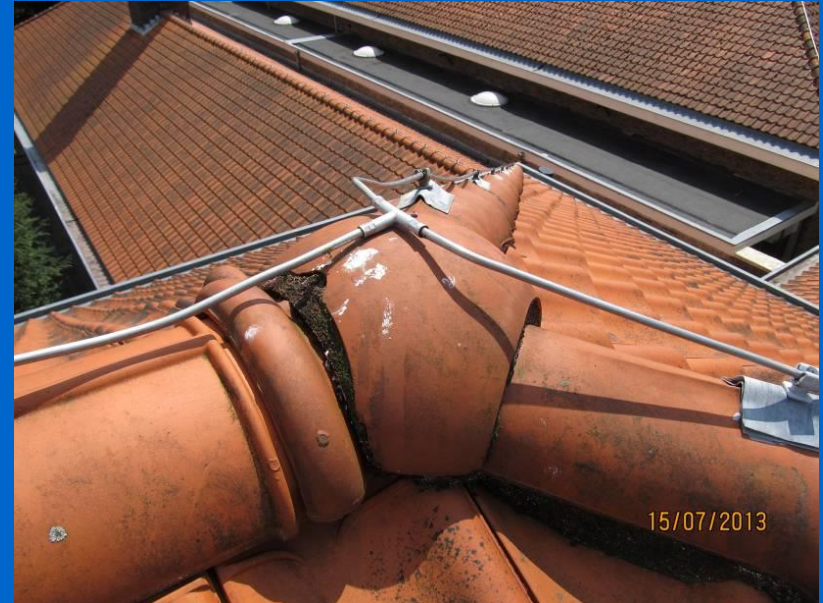
# vorsthoed

➤ Gebruik waar mogelijk de juiste hulpstukken zoals een vorsthoed en geen mortels.

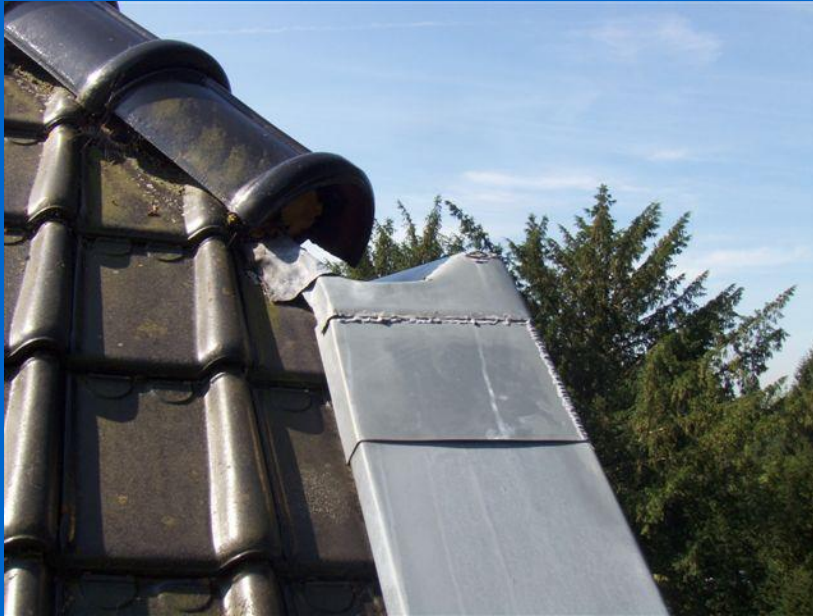
# Noordboom of eindvorst

➤ Foto links. Gewone hoekkeperpan

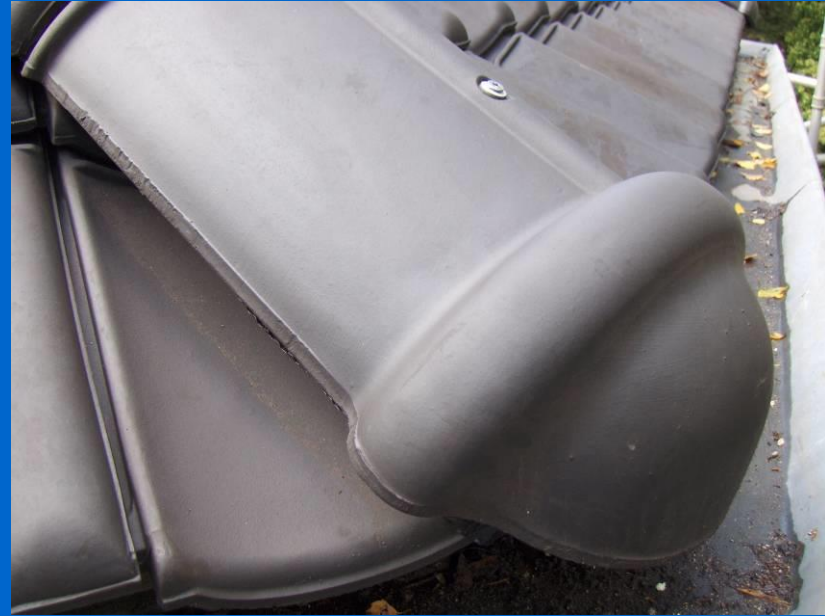
➤ Foto rechts. Voorbeeld van een eindvorst (ook wel ondervorst, begin- of noordboom genoemd) die aan de onderzijde bol of vlak is dichtgezet. De eindvorst dekt de ruiterslat af.

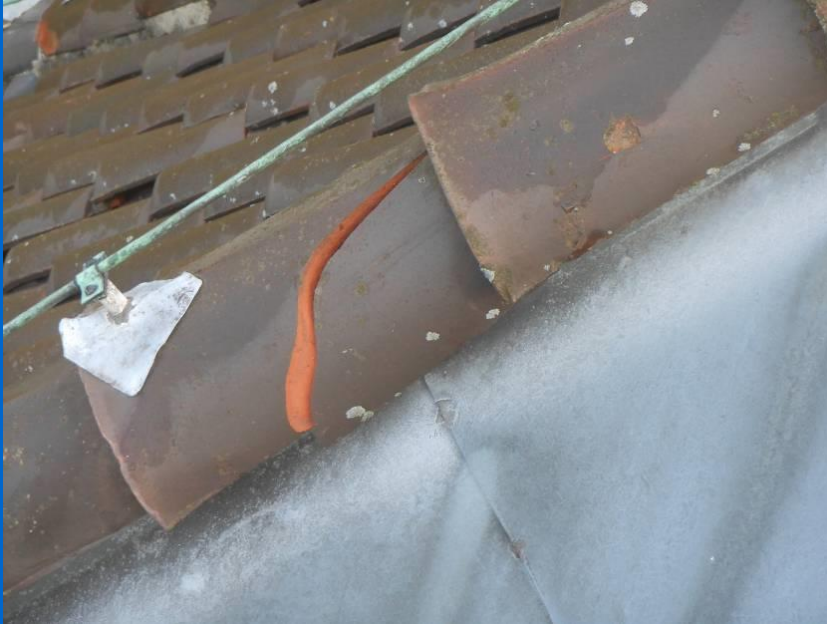
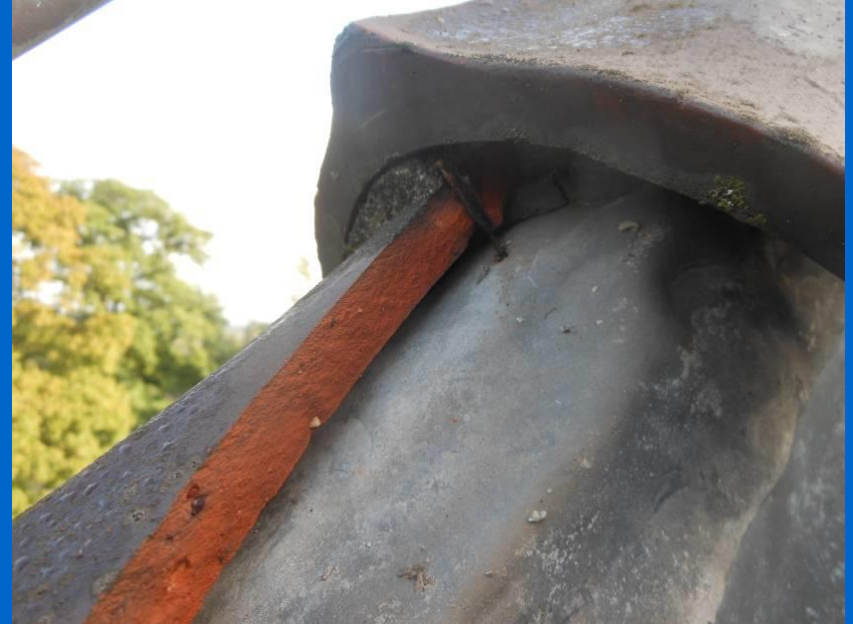
# IJzeren spijkers en schroeven

➤ Foto's boven. Kapotgeknapte vorstpannen door het oproesten van ijzeren spijkers.

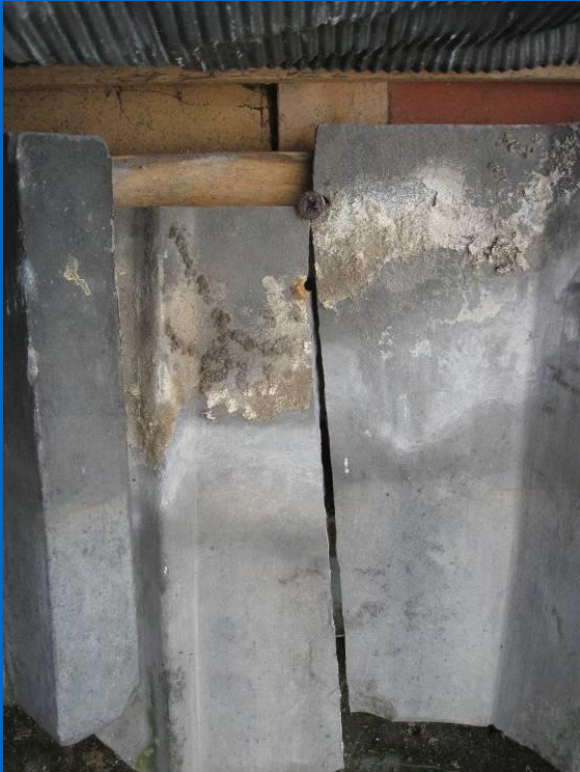
# Spijkers en schroeven

➤ Foto links. Door het oproesten van een schoef is deze vlakke Friese dakpan doormidden gebroken.

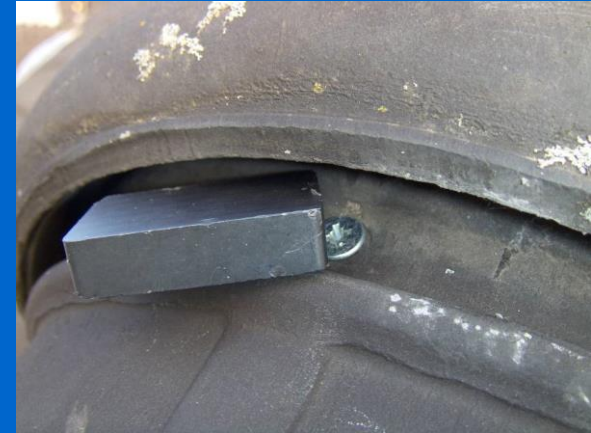
➤ Gebruik alleen messing, koperen of RVS bevestigingsmiddelen. De meeste RVS schroeven zijn niet magnetisch. De schroef op de foto rechts is van gegalvaniseerd ijzer en kan dus op termijn problemen gaan geven.

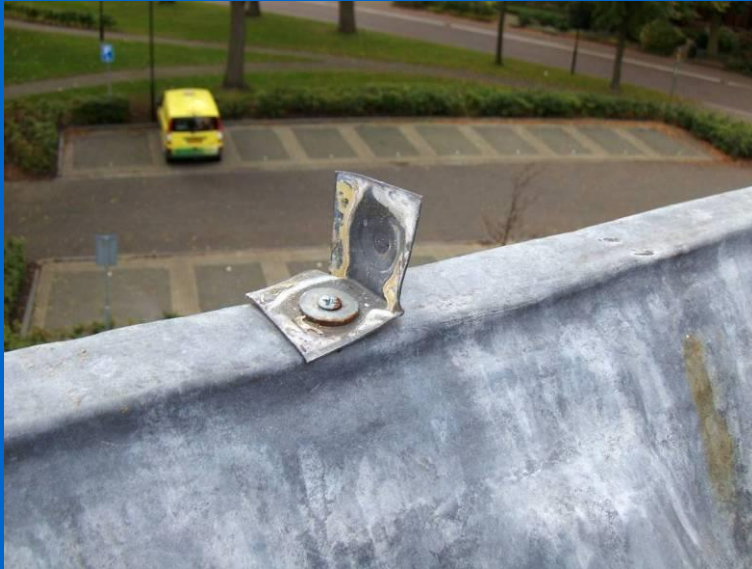
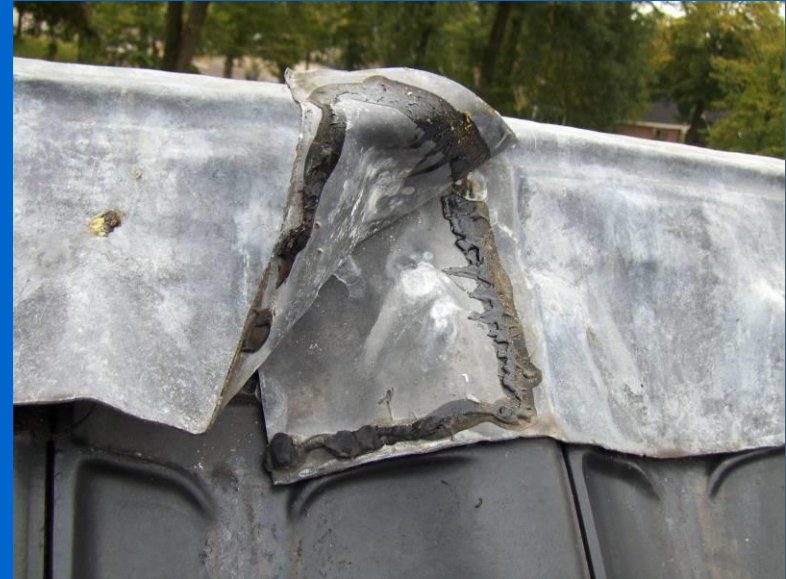
# Noklood niet op de juiste wijze aangebracht

- Foto linksboven. Bij een horizontale loodbekleding is deze manier van bevestigen niet waterdicht.
- Foto rechtsboven. Het afkitten van de overlap is niet duurzaam. Door het uitzetten en krimpen van het lood zal dit weer lostrekken.

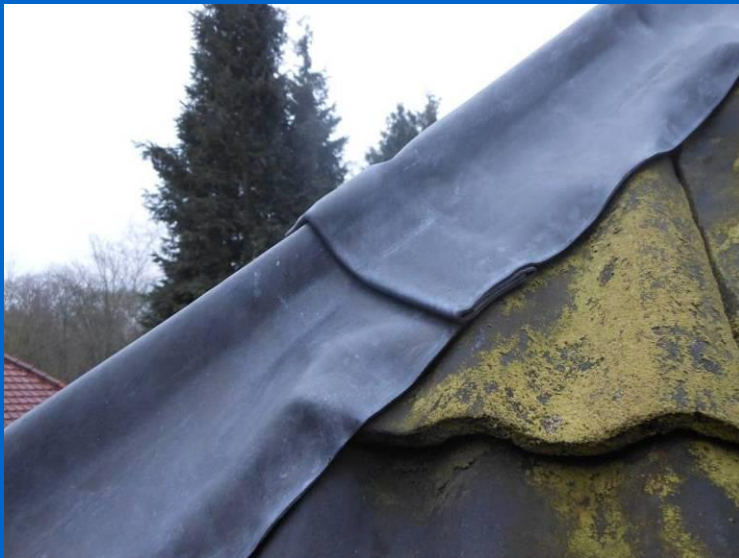
# Goede bevestiging van nok en hoekkeperlood met klangen

- Het felsen van nok en hoekkeperlood maakt de verbinding waterdicht en het lood stijver, zodat dit minder gevoelig is voor opwaaien.
- In de fels kan een dikke koperen klang gehaakt worden. Deze klang wordt bevestigd aan de ruiterslat, waardoor een waterdichte bevestiging is gemaakt.

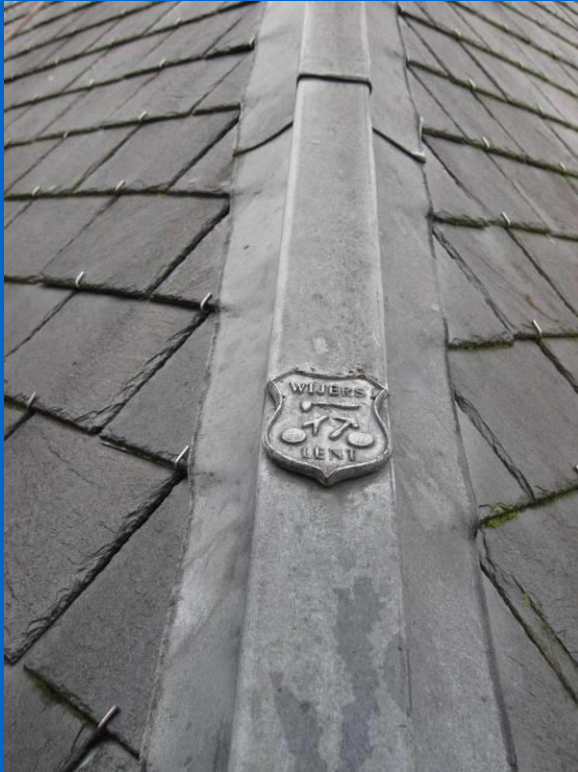
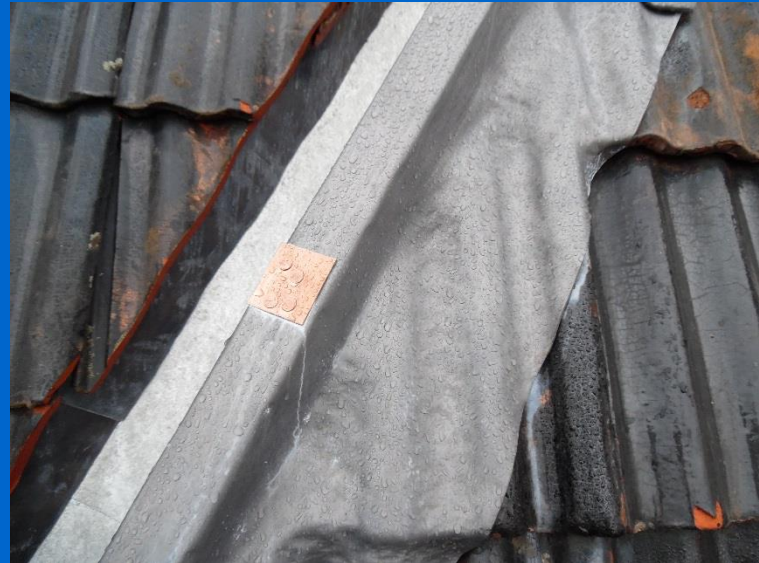
# loodbevestiging met spijkers en afgedekt met trotseerloodjes

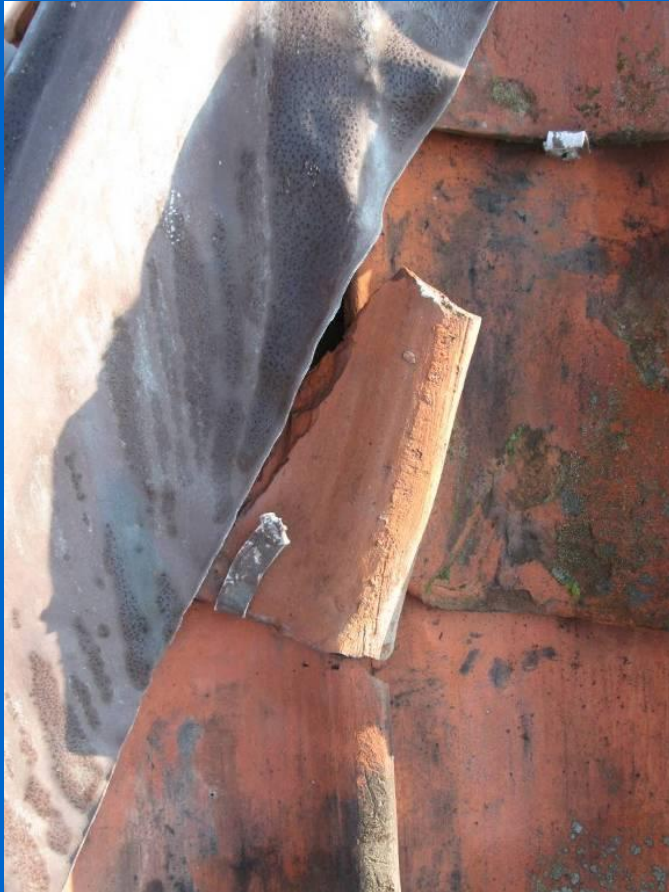
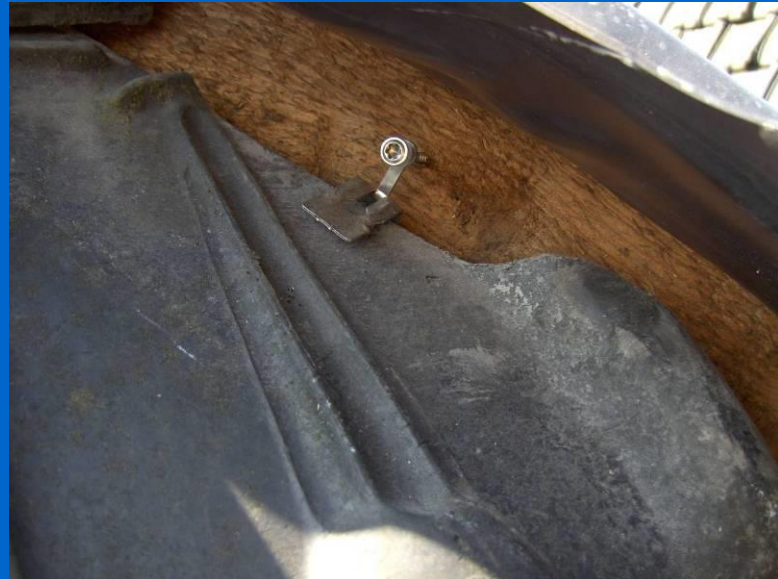
# Scheerpannen

- In het verleden werden scheerpannen (ook wel aanhoekers) opgehangen in loodveters van dik lood. Bij te dun lood zullen de scheerpannen gaan uitzakken.
- Een goed alternatief zijn de RVS hoekkeperklemmen

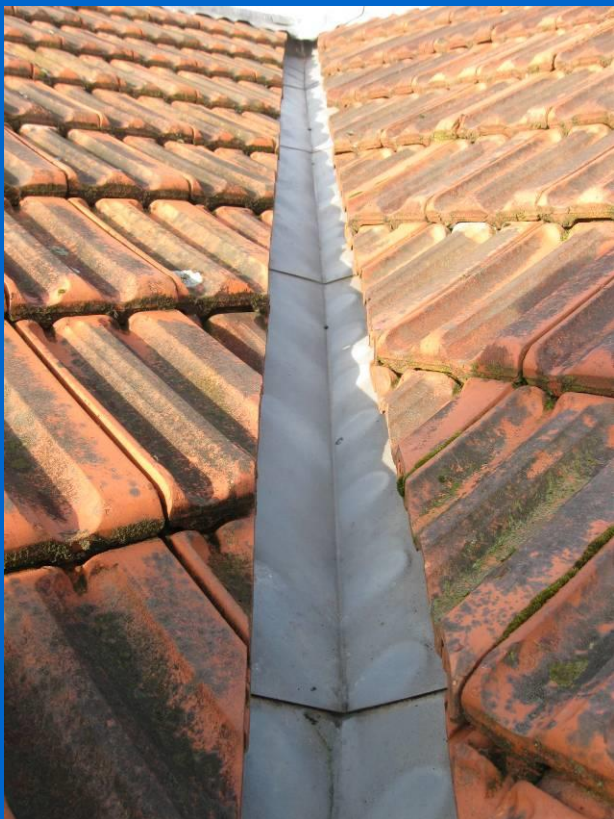
# Kilgootaansluitingen.

- Foto links. Mooie brede en strakke kilgootaansluiting. Deze goot is minder gevoelig voor verstoppingen door bladvuil en kan makkelijk schoongemaakt worden.
- Foto boven. Volledig dichtgelegde kilgoot. Deze zijn gevoelig voor verstoppingen.

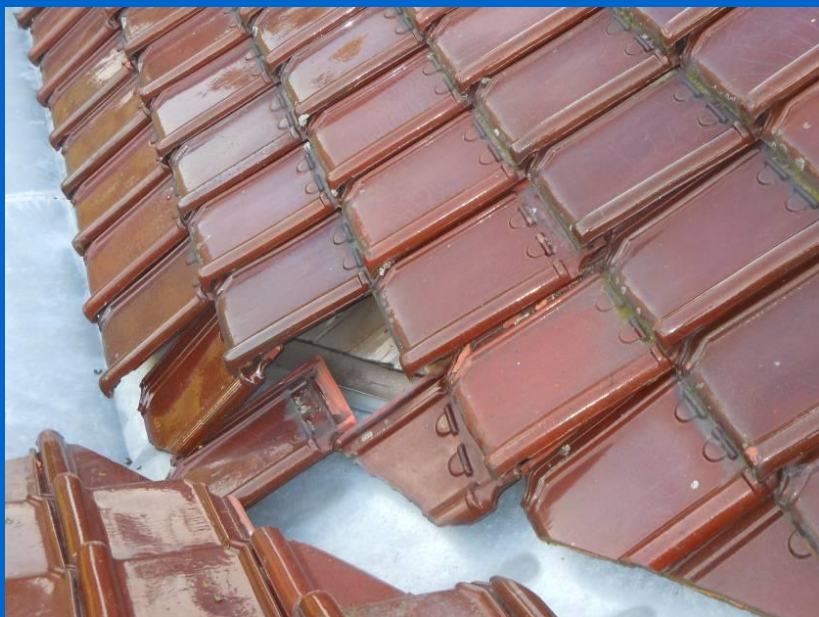
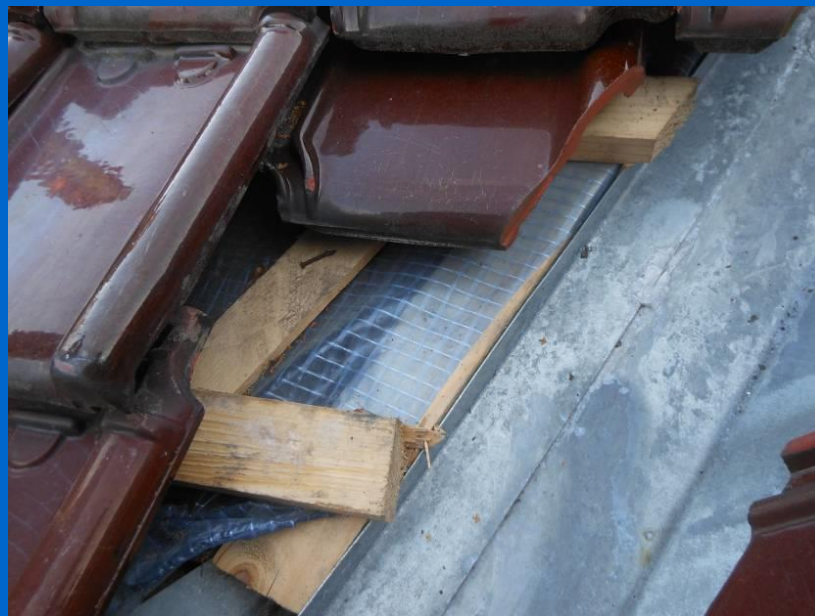
# Geen ondersteunende zoomlat

- Het dak is recent gerenoveerd, maar langs de kilgoot is geen zoomlat toegepast.
- De scheerpannen zakken uit en vallen weg.

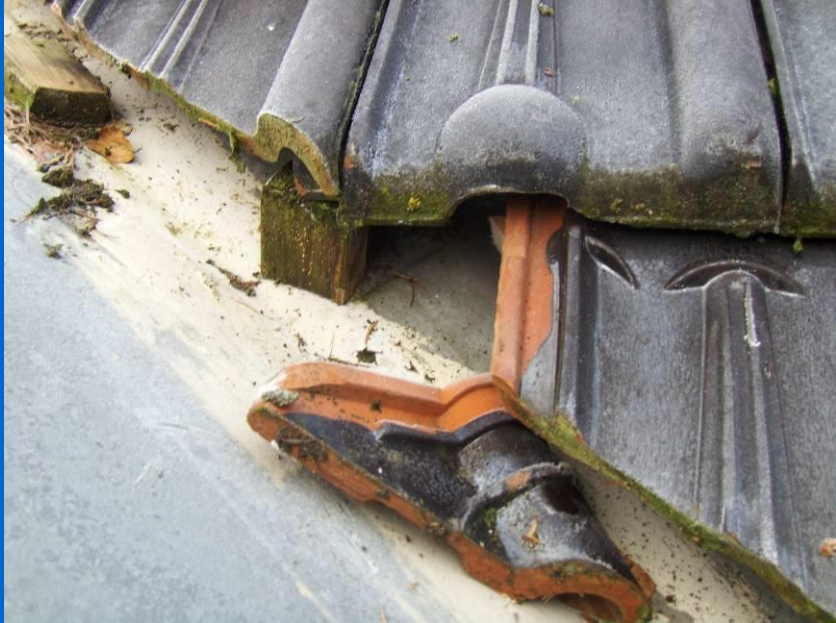
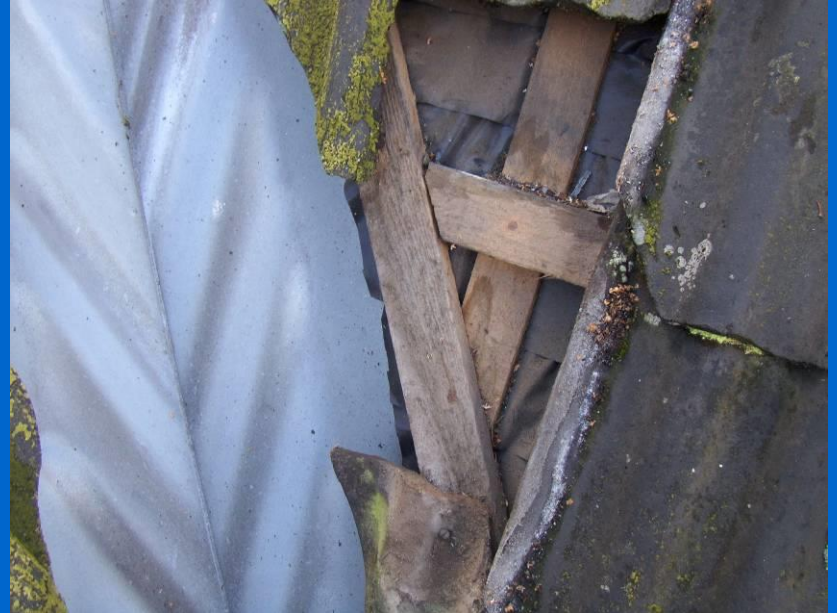
# Zoomlat langs de kilgoot

- Foto linksboven. Kleine klosjes die de scheerpannen ondersteunen.
- Foto rechtsboven. Een goed uitgevoerde zoomlat. De scheerpannen zijn vastgezet met koperen bolkopschroeven.

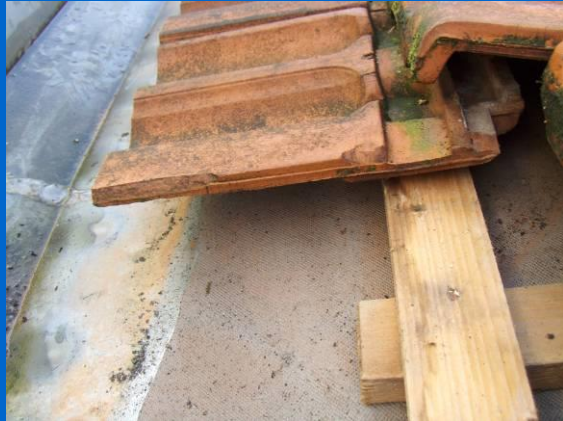
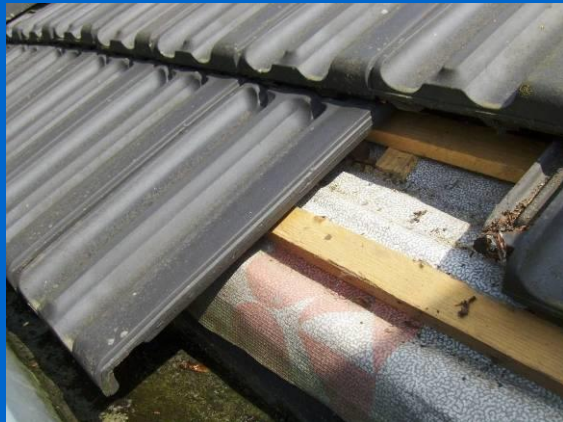
# Voetlat

- Afbeeldingen links. De panlatten zijn niet goed verdeeld en er is geen voetlat aangebracht die de onderste dakpan ondersteund.
- Afbeelding boven. Voorbeeld van een voetlat (panlat op zijn kant) die de onderste dakpan ondersteund.

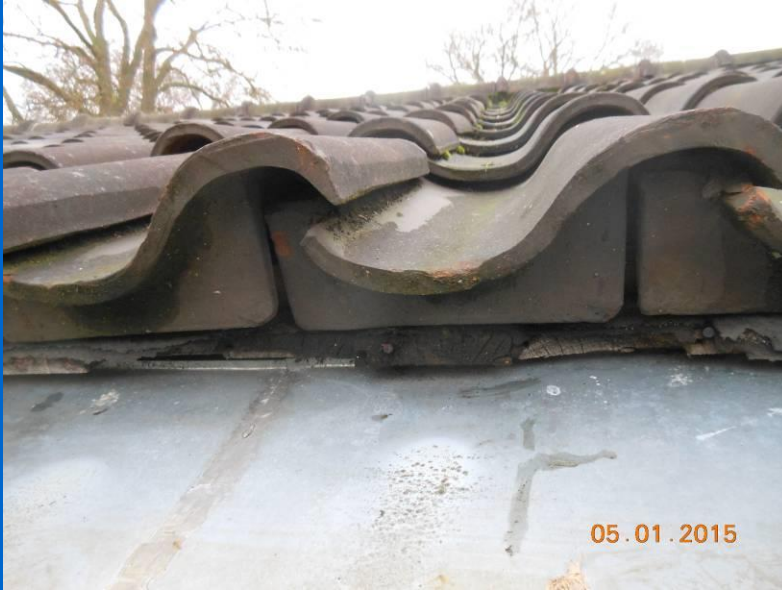
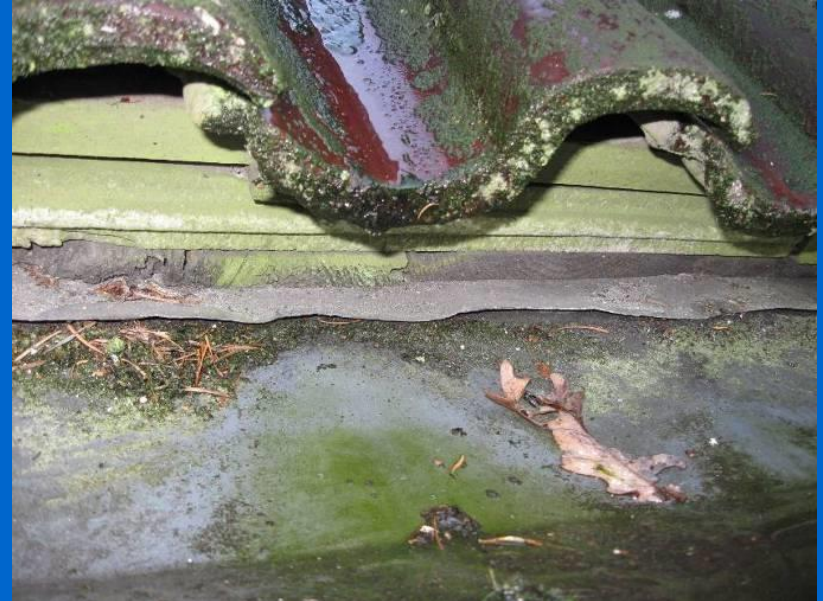
# Dakvoetaansluiting

- Foto linksboven. Speciale onderpan.
- Foto rechtsboven. Hier is geen onderpan toegepast. Door spatwater is het dakbeschot en de voetlat groen van de algen.

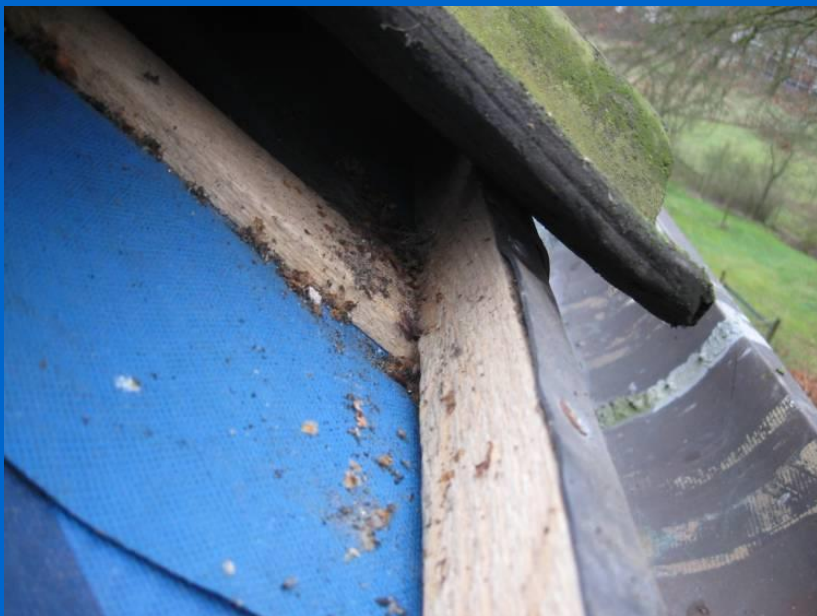
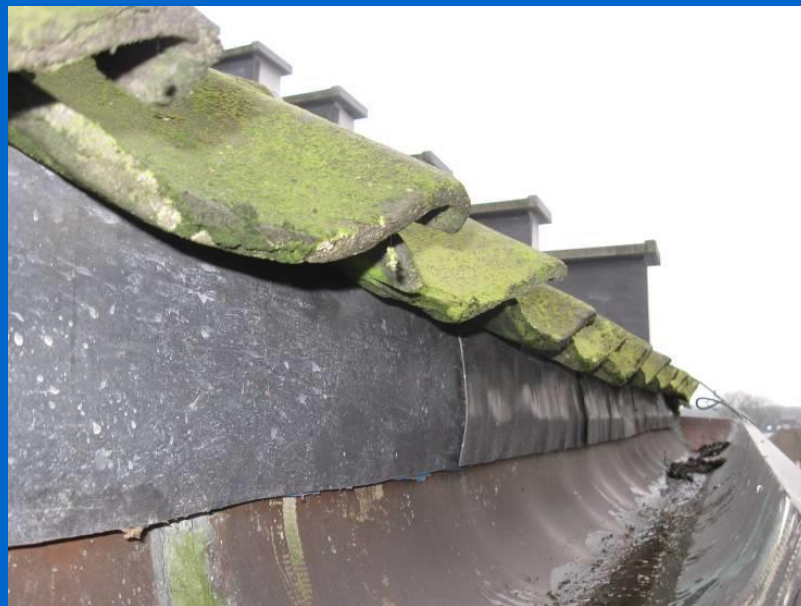
# Onderpanprofiel

➤ Foto's boven. Als alternatief kan een onderpanprofiel van lood of zink aangebracht worden. Om elektrolytische aantasting van de gootbekleding te voorkomen dient de onderpan bij voorkeur van hetzelfde materiaal gemaakt worden als de goot.

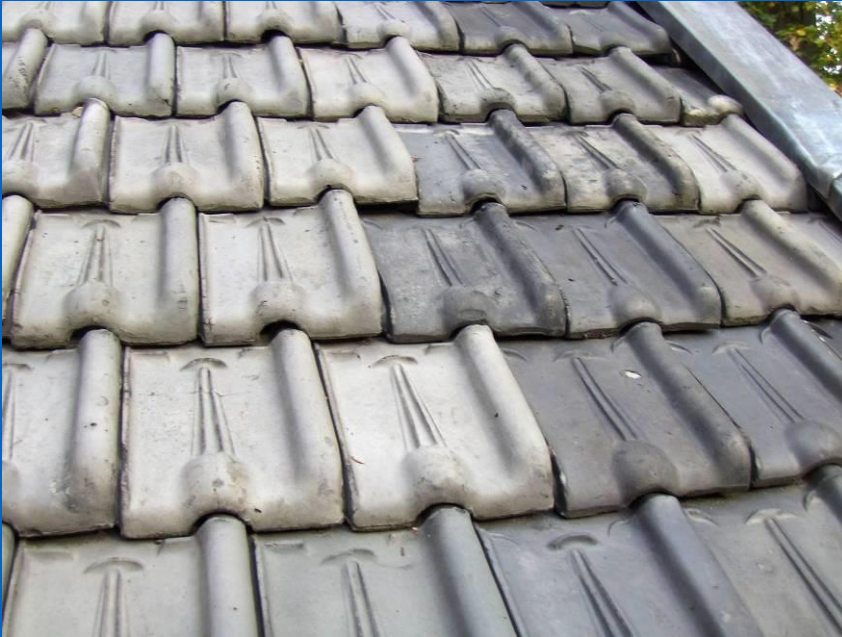
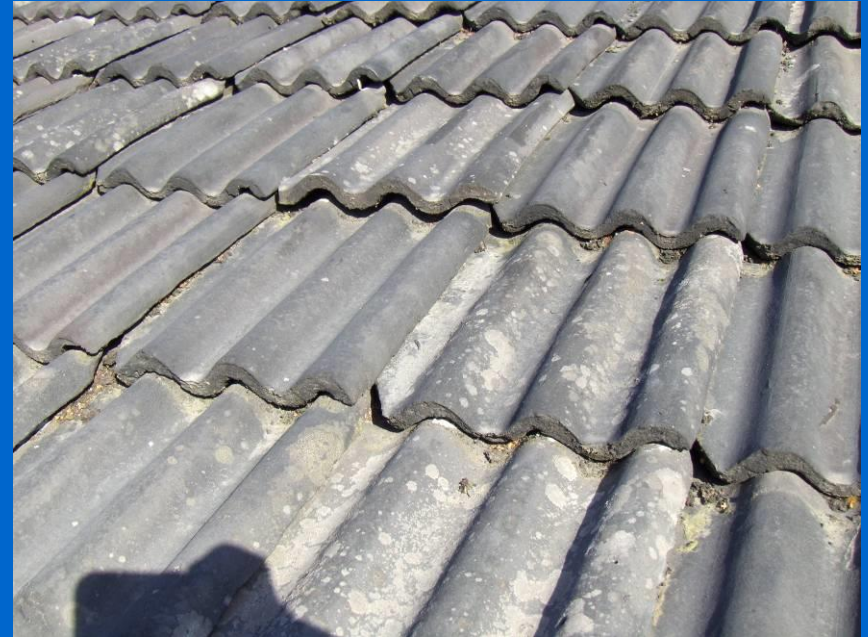
# Inboeten met 2<sup>e</sup> hands dakpannen

- Hergebruik van historische materialen verdient de voorkeur.
- Nadeel is dat dakpannen van verschillende dakpanfabrikanten niet altijd goed op elkaar aansluiten. De dakpannen dienen goed uitgezocht en uitgesorteerd worden. Het liefst per dakpanfabrikant.

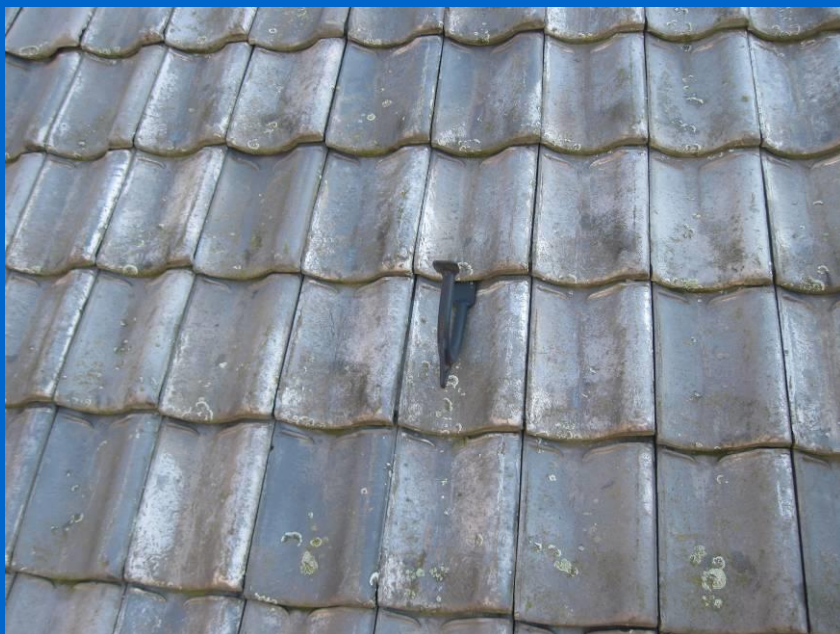
# Nieuwe dakpannen

- Foto links. De originele VH-dakpannen. De dakpannen zijn qua kleur meer genuanceerd.
- Foto rechts. Nieuwe VH-dakpannen. De kleur is egaal en het aanzicht van het dakvlak is hierdoor toch anders geworden.

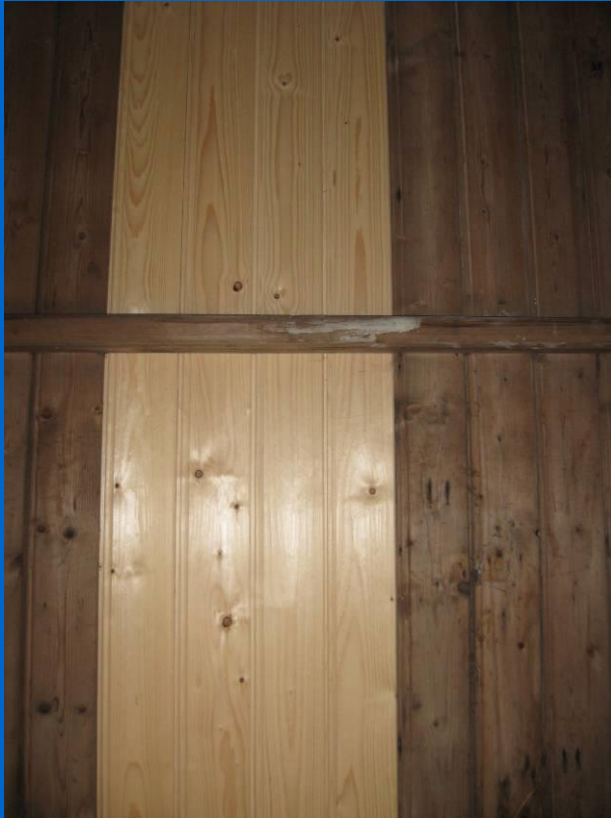
# Herstellen van het dakbeschot

- Foto links. Herstellingen aan dakbeschot. Houd rekening met oude houtmaten en profileringen die niet direct leverbaar zijn.
- Foto rechtsboven. Zwamaanstatsting in het dakbeschot. Mogelijk zijn ook de balkkopen in de muur aangetast.

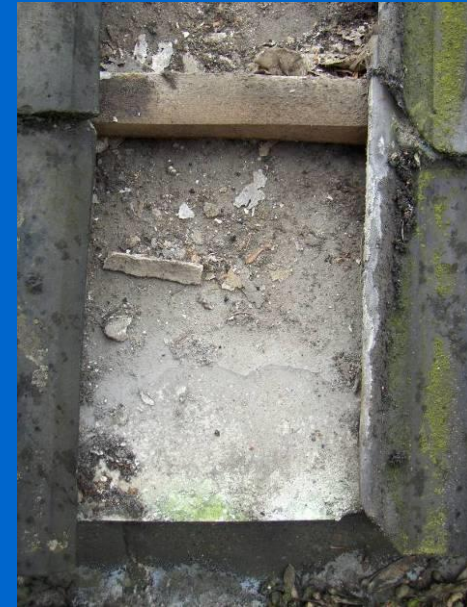
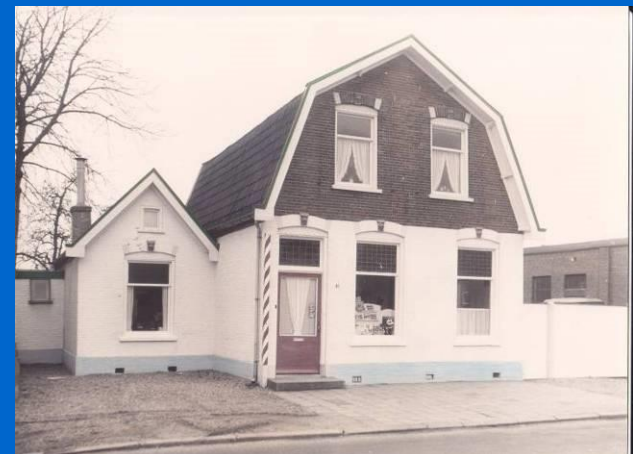
# Cementgebonden asbesthoudend dakbeschot

- Foto rechts. Origineel asbesthoudend dakbeschot op de keukenuitbouw van een woning uit 1908.
- Grootschalige productie van asbesthoudend kwam al op gang omstreeks 1870
- Nu moeten de asbesthoudende materialen, die aan het weer zijn blootgesteld, voor 2024 verwijderd zijn. Als de platen erg slecht zijn, en de asbestvezel komt nu al echt vrij, kan de gemeente je al verplichten dit voor 2024 te saneren.
- In eerste instantie zou alle asbest dat boven de kapconstructie zit (sporen/gordingen) verwijderd moeten worden. Dit is teruggedraaid tot het asbest wat aan de buitenlucht is blootgesteld. Dus dakbeschot is nog niet verplicht.

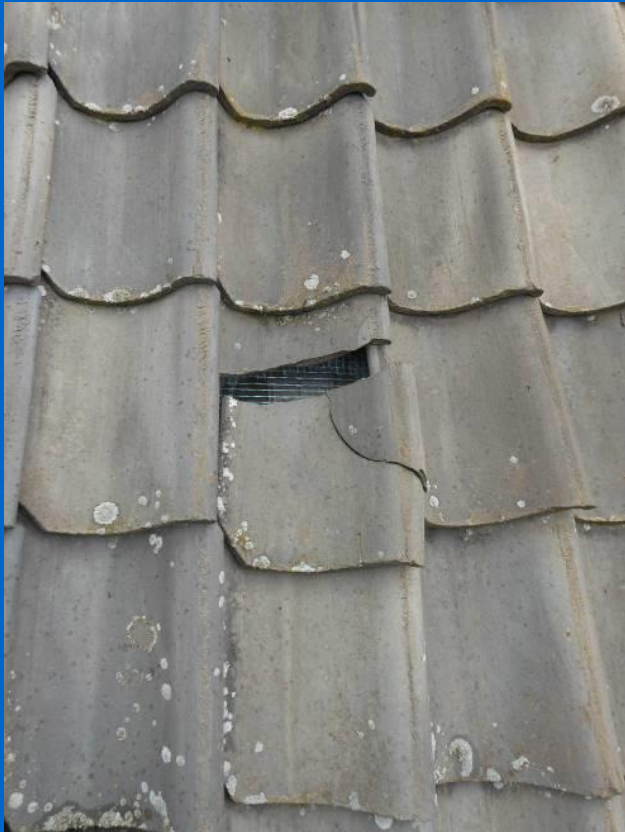
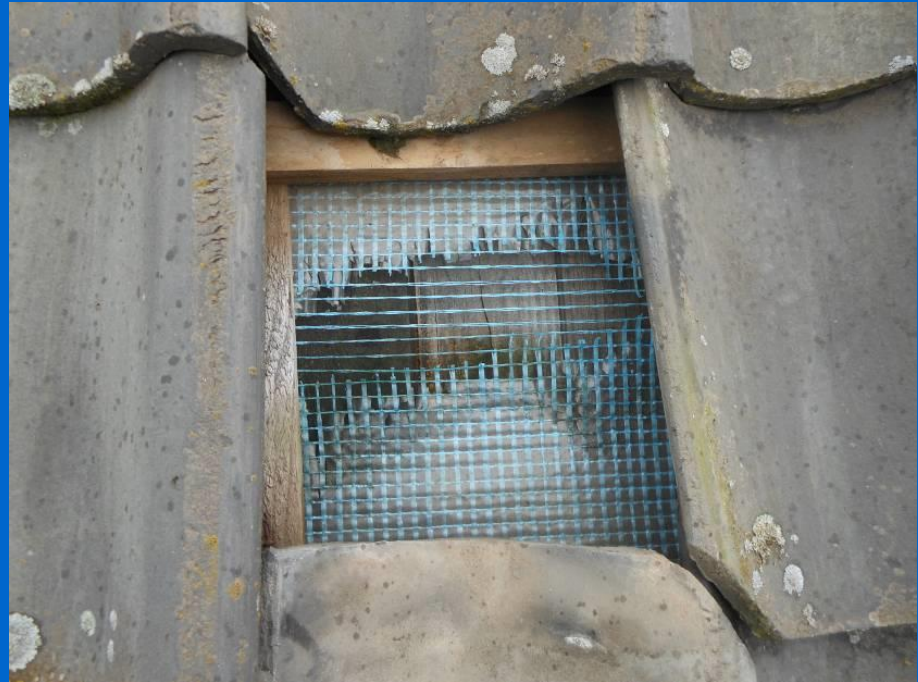
# Beperkt UV-bestendige onderdakfolie

➤ De meeste onderdakfolies zijn slechts beperkt of niet UV-bestendig. Onder invloed van zonlicht verpulvert het materiaal.

➤ Spinvliesdakfolies zijn beter bestand tegen UV, maar ook deze gaan na enige tijd kapot.

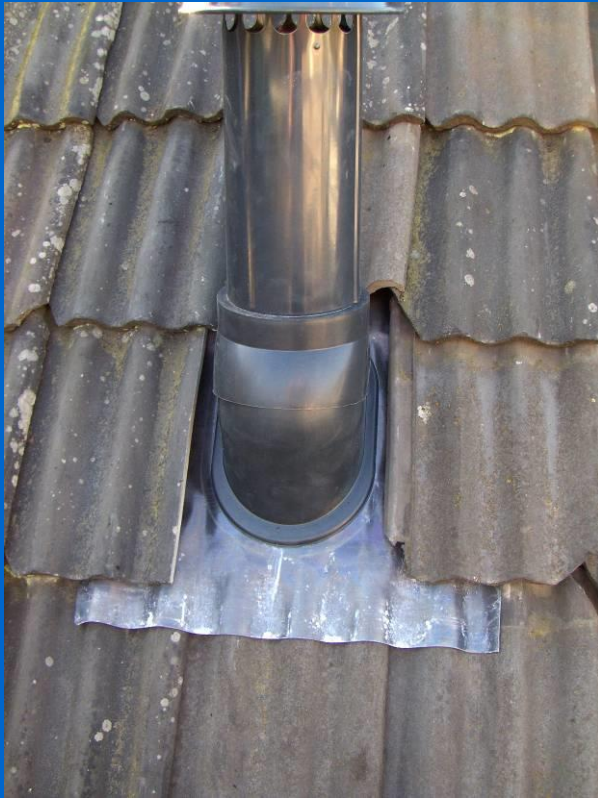
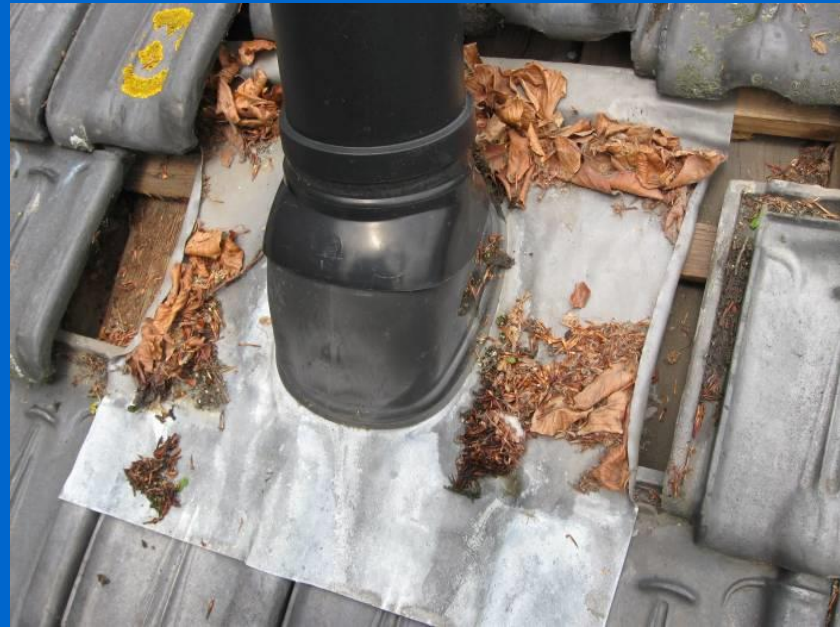
# Aansluiting van dakpannen op een loodpan van een dakdoorvoer

➤ Loodpannen die onder de dakpannen worden gedekt zijn gevoelig voor verstoppingen met bladvuil.

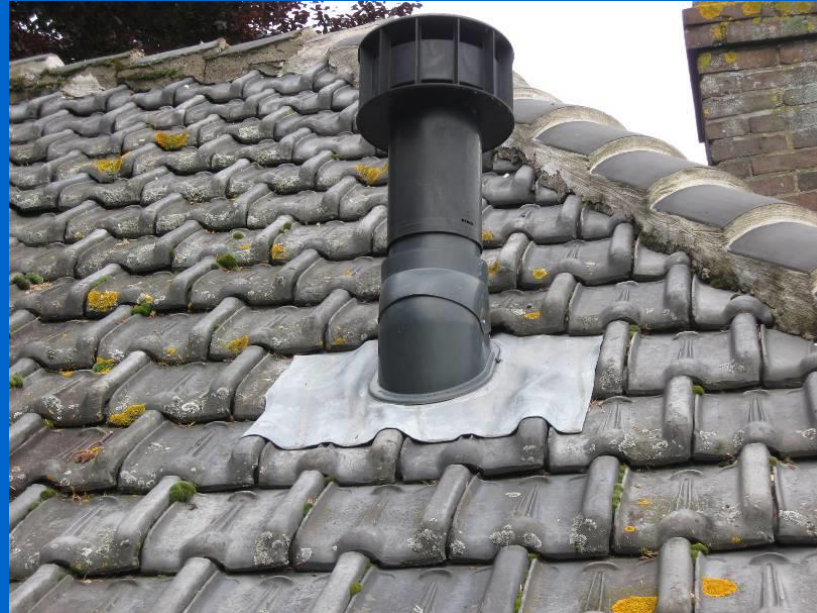
# Aansluiting van dakpannen op een loodpan van een dakdoorvoer

- Afbeelding linksboven. Verwerkingsvoorschrift voor het aanbrengen van een loodpan. Bron afbeelding: Ubbink.
- Foto rechtsboven. Vuil en regenwater worden over het lood heen afgevoerd.

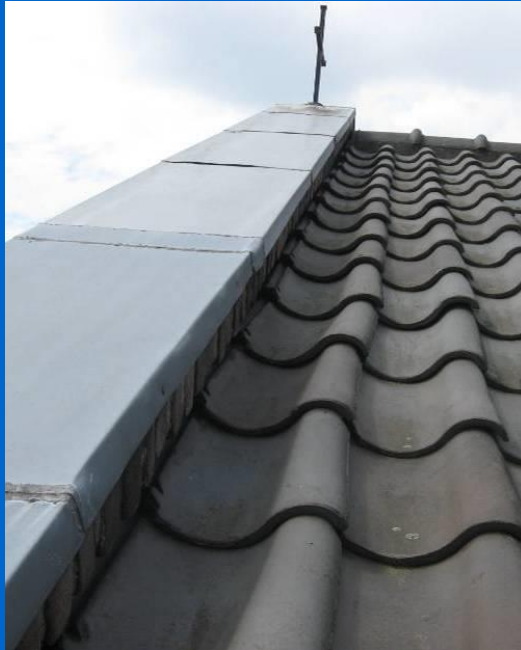
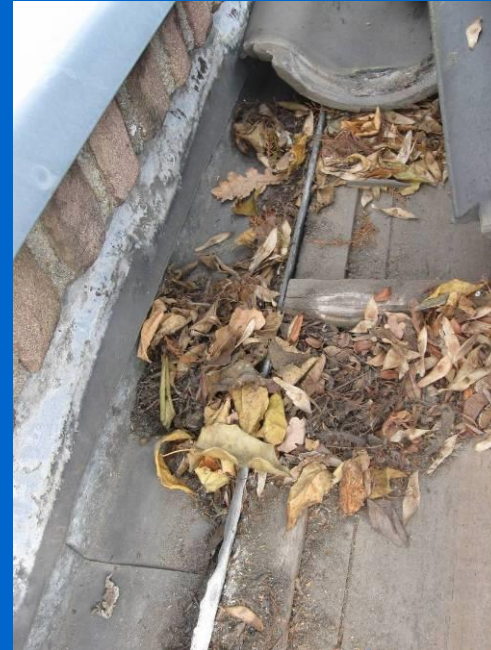
# Wijzigen van historische aansluitingen?

- Foto linksboven. In het verleden zijn om esthetische redenen vaak verholen goten toegepast.
- Foto rechts. De verholen goten zijn erg gevoelig voor verstoppingen. Het opgehoopte vuil belemmert de afvoer van regenwater waardoor lekkages kunnen ontstaan.

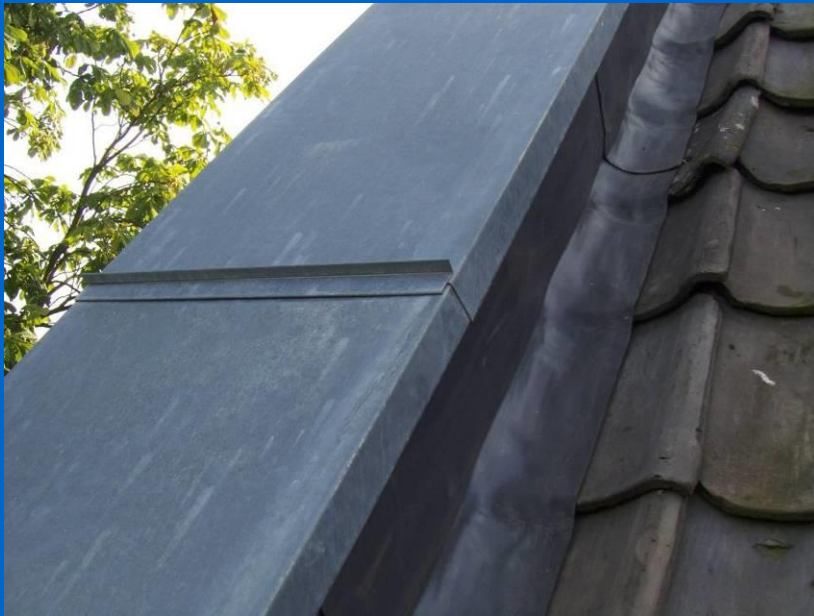
# Wijzigen van historische aansluitingen?

➤ Afbeelding rechtsboven. Soms is het te overwegen om een historische aansluiting te wijzigen door bijvoorbeeld een loodaansluiting. Hiervoor dient altijd een monumentenvergunning aangevraagd te worden.

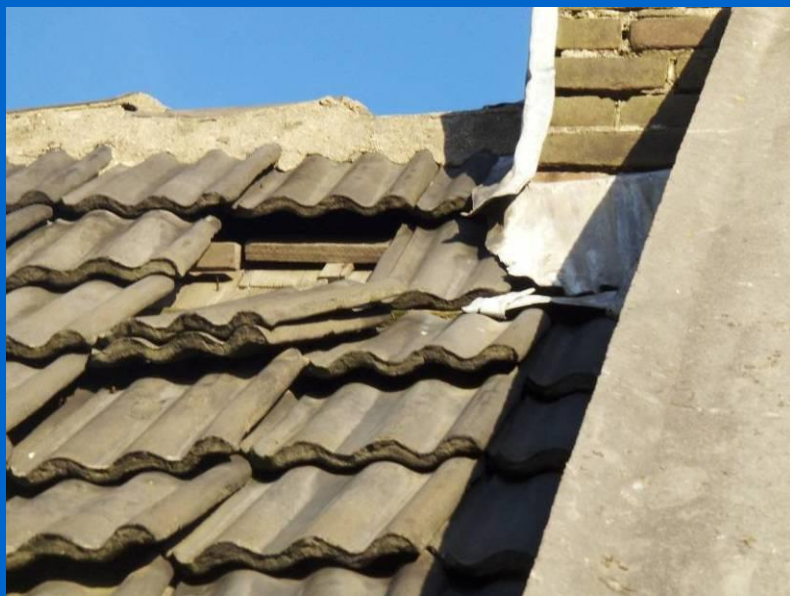
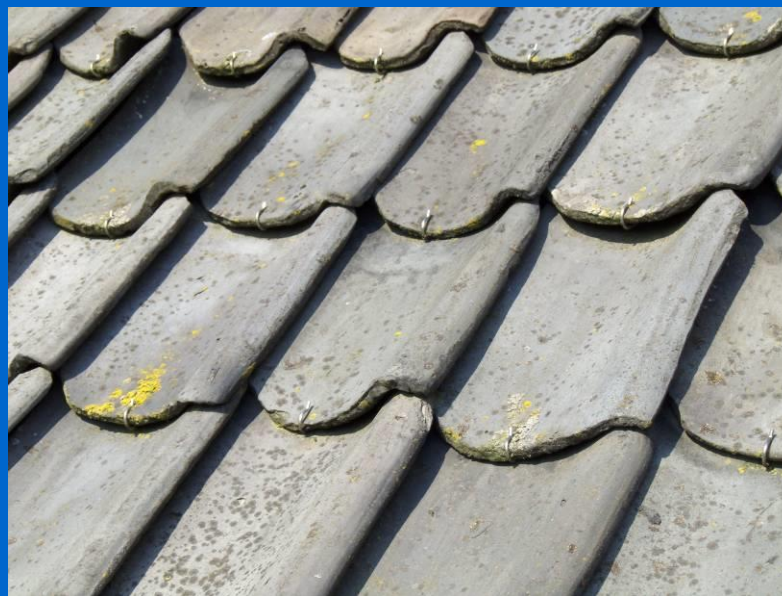
# Stormschade

- Foto linksboven. Bij opgaand metselwerk van gevels, kerktorens, schoorstenen etc. ontstaan van draaiwinden.
- Foto rechtsboven. Waar nodig kunnen de dakpannen dan vastgezet worden met stormankers.
