# Historische pannendaken

# De monumentenwacht, inspecteren om verval te voorkomen

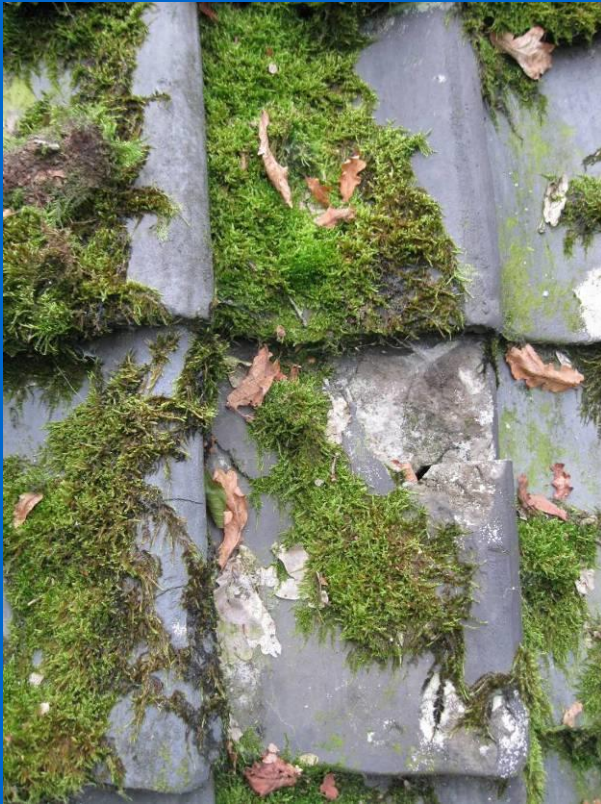
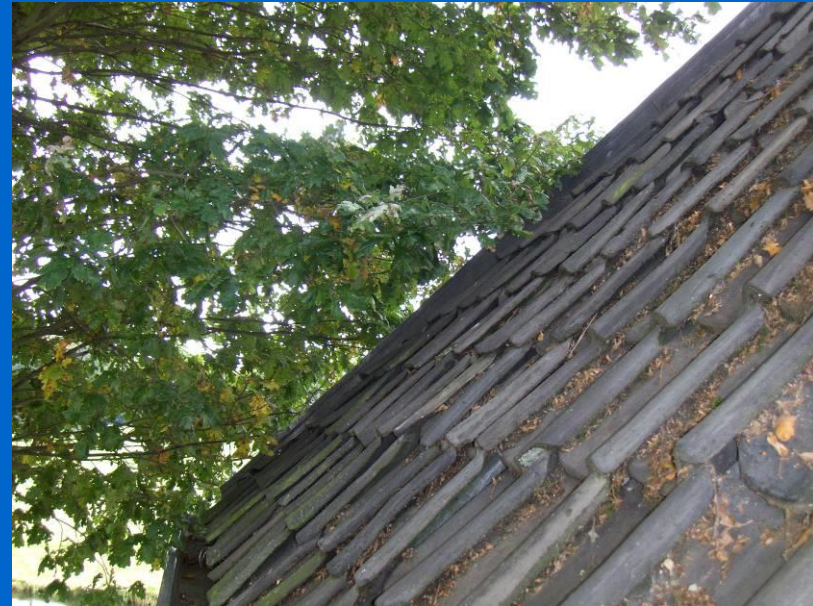
# Onderhouden van pannendaken

➤ Foto boven. Zwiepende takken kunnen dakpannen kapotslaan. Bladvuil belemmert de afvoer van regenwater. Daarom is het belangrijk om de dakvlakken vrij te houden van takken en klimplanten.

➤ Foto links. Mosgroei belemmert de afvoer van regenwater en houdt vocht vast.

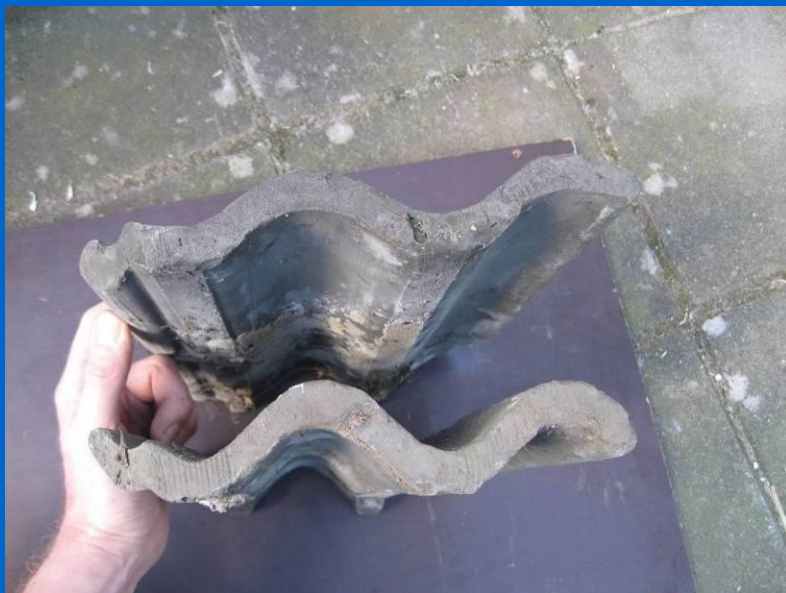
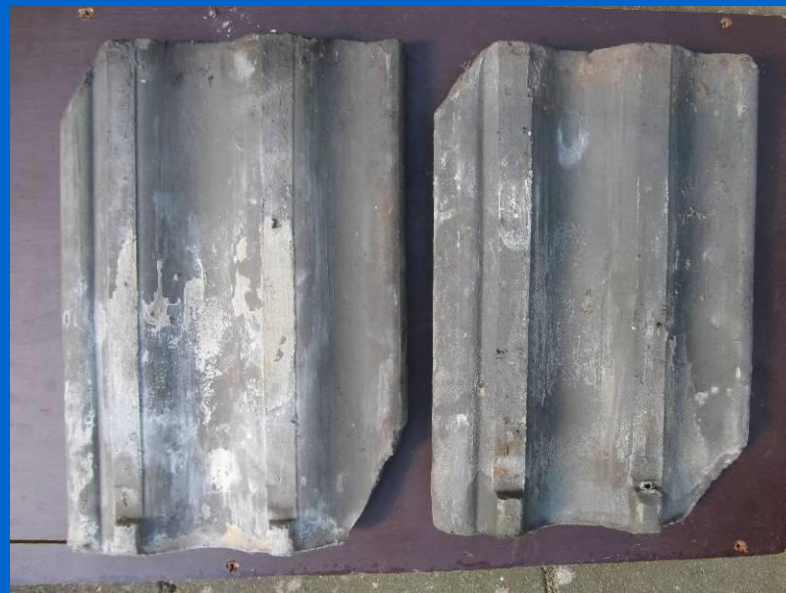
# Reservevoorraad dakpannen

- Foto's boven. Twee Friese tweegolf dakpannen van verschillende dakpanfabrikanten. Er is duidelijk verschil in vorm en maatvoering.
- Neem altijd een originele dakpan van het dak mee als voorbeeld bij de aankoop van 2<sup>e</sup> hands dakpannen.

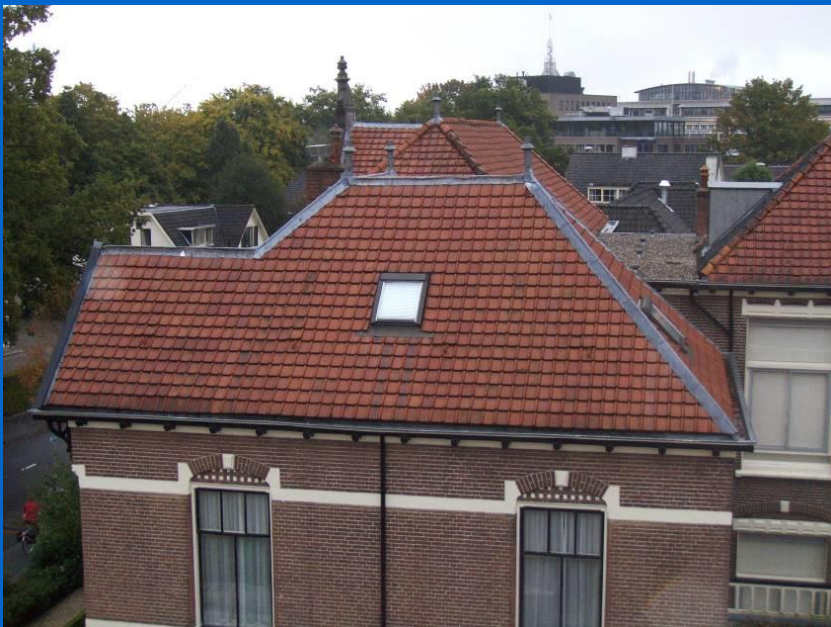
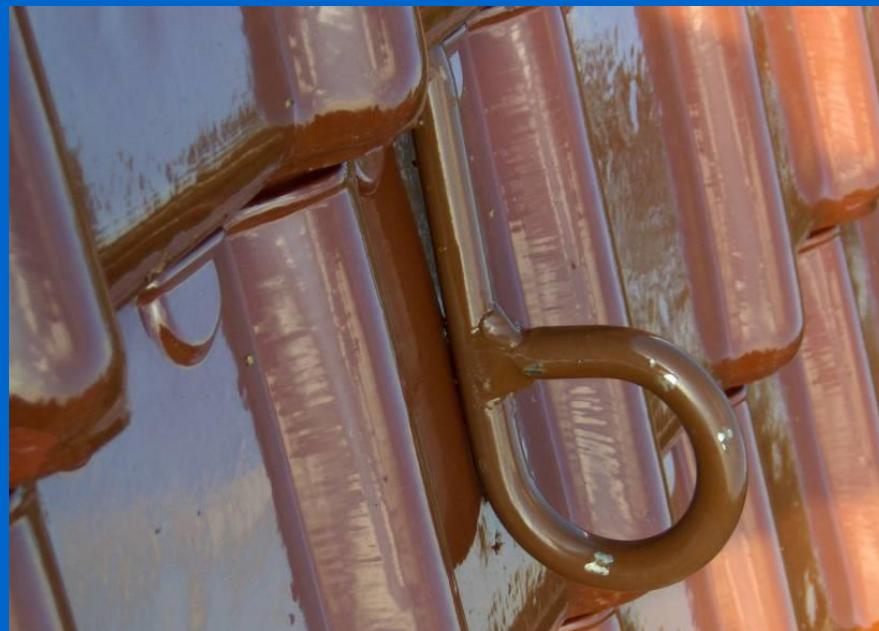
# Veiligheidsvoorzieningen

- Foto linksboven. Pannendak voorzien van in kleur gespoten veiligheidsogen. Vanaf de straat zijn de voorzieningen nauwelijks zichtbaar.
- Foto rechtsboven. Detail van het veiligheidsoog.

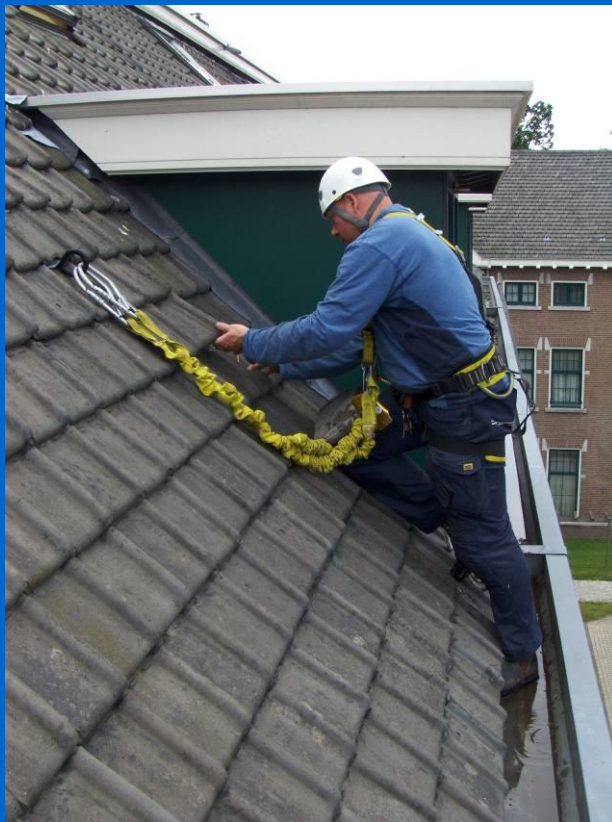
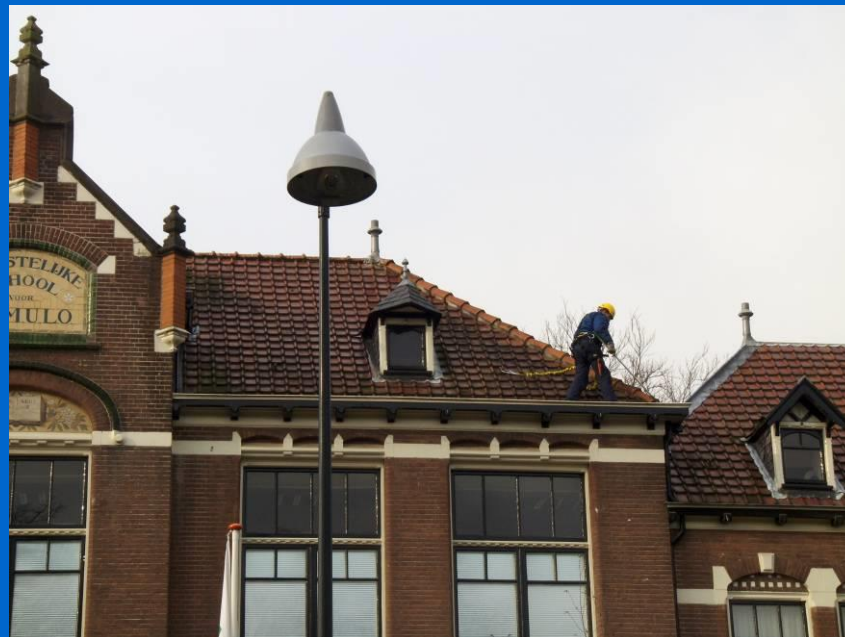
# Veiligheidsvoorzieningen

- Foto linksboven. Met behulp van een harnasgordel met lijnen en karabijnhaken kan door de goot gelopen worden.
- Foto rechtsboven. Schoonmaken van de goot.

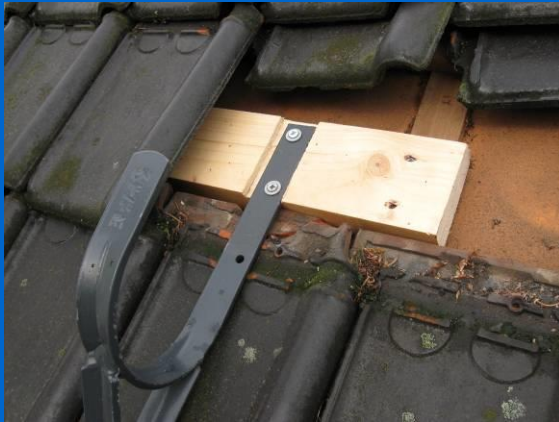
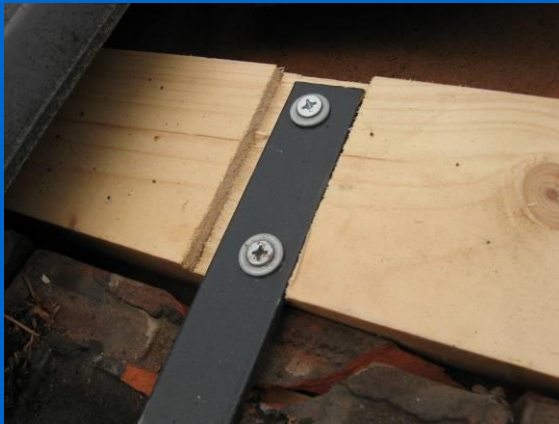
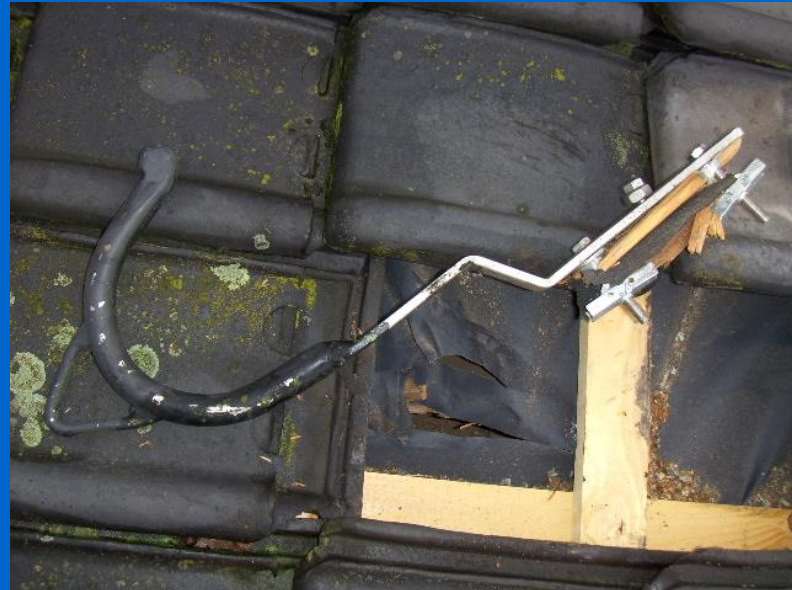
# Een goede bevestiging is van levensbelang!

- Foto's links. Ladderhaken vastgezet met gegalvaniseerde houtschroeven.
- Foto rechtsboven. Deze ladderhaak kon met dakbeschot en al losgetrokken worden.
