# AGRO ASBESTVEILIG

## GORDINGEN

# 1. Gordingen

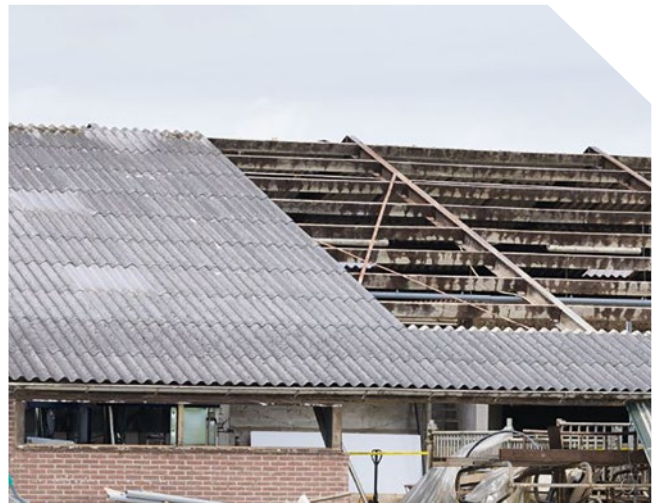
In een klein aantal gevallen zijn de gordingen in de loop der jaren zo zacht geworden, dat de asbestgolfplaten in de gordingen weggezakt zijn. Dan blijft er na het verwijderen van de platen een dun laagje asbest achter, dat ook door stofzuigen niet te verwijderen is. In dat geval moeten de gordingen afgevoerd worden door de saneerder voordat het dak vrijgegeven kan worden. Hier komen extra kosten bij kijken.
